DECRETA DESALOJO POR INHABITABILIDAD DE DEPARTAMENTOS SIGNADOS CON LOS NÚMEROS UNO AL CINCO, DEL "CONDominio PARQUE DORSAL", UBICADO EN AVENIDA GENERAL GAMBINO N° 3200

DECRETO EXENTO N° 344 /

INFORME DICTUC S.A.

TÍTULO	Informe de Inspección Visual a Estructura "Condominio Parque Dorsal" - comuna Conchalí.
FECHA DEL INFORME	08 de Marzo de 2010
FECHA DE VISITA	11 de Marzo de 2010
TIPO DE INSPECCION REALIZADO POR	Visual a elementos estructurales, tabiques y revestimientos Servicio de Calidad e Inspección Técnica – CIT
SOLICITADO POR	Serviu Metropolitano
RUT	61.812.000-7
ATENCIÓN	Sr. Gonzalo Riquelme
DIRECCIÓN	Serrano N°45 Oficina 501, Santiago
TELEFONO	(56-2) 7820741
EDIFICIO	Condominio "Parque Dorsal"
NIVELES	10 Edificios de 5 pisos
UBICACIÓN	Av. General Gambino N°3200.
TIPO DE EDIFICACION	Habitacional
TIPO DE ESTRUCTURA	Albañilería de Bloques Armada, losas de hormigón y tabiquería de pandereta de bloques.
ANTECEDENTES	Cuerpo del Informe: 5 páginas, portada incluida

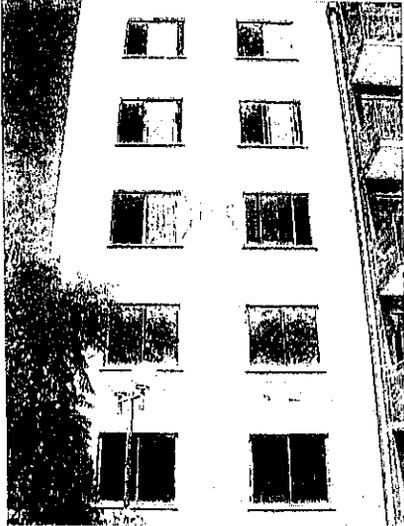
Foto N° 1: 3° piso de torre 1, es la que presenta mayores daños

Las albañilerías colapsaron básicamente por esfuerzos de compresión y corte. Los daños observados comprometen los elementos resistentes verticales de la estructura. El daño podría incrementarse debido si es que existen más puntos en los cuales la enfierradura de refuerzo de las albañilerías no esté confinada con mortero de relleno.

- En los edificios 1 al 5, los daños observados hacen que los elementos deban replantearse, y hacen que la condición actual de la estructura sea riesgosa hasta que no se determine en forma específica si ante un sismo importante los esfuerzos se distribuyen adecuadamente sin considerar los elementos dañados. Este análisis podría incluso segregarse o parcializarse esta recondición según los resultados. De esto saldrá un procedimiento de refuerzo a la estructura reemplazando los elementos dañados, con el fin de restablecer, mejorar y garantizar la condición estructural del edificio.

- En las condiciones anteriores es recomendable calificar los edificios 1 al 5 como inhabitables hasta que se realicen los análisis respectivos y ver la posibilidad de anular, segregarse o dejar la condición dada. En las condiciones actuales y con la información disponible, no es posible garantizar el comportamiento de otros elementos estructurales del edificio ante futuras sollicitaciones sísmicas.

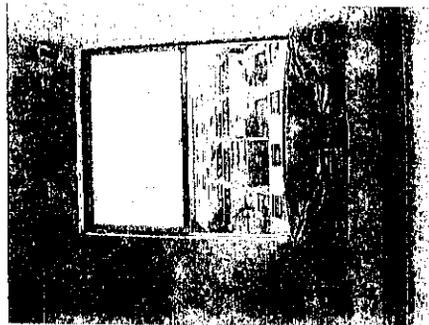
Foto N° 6: Albañilería de muro exterior 3° piso, torre 1
