INSPECCIÓN POST-SISMO COMUNA MAIPÚ

INFORME N° N° 595382-03

INSPECCIÓN POST-SISMO EDIFICIO GANDARILLAS 078, MAIPÚ

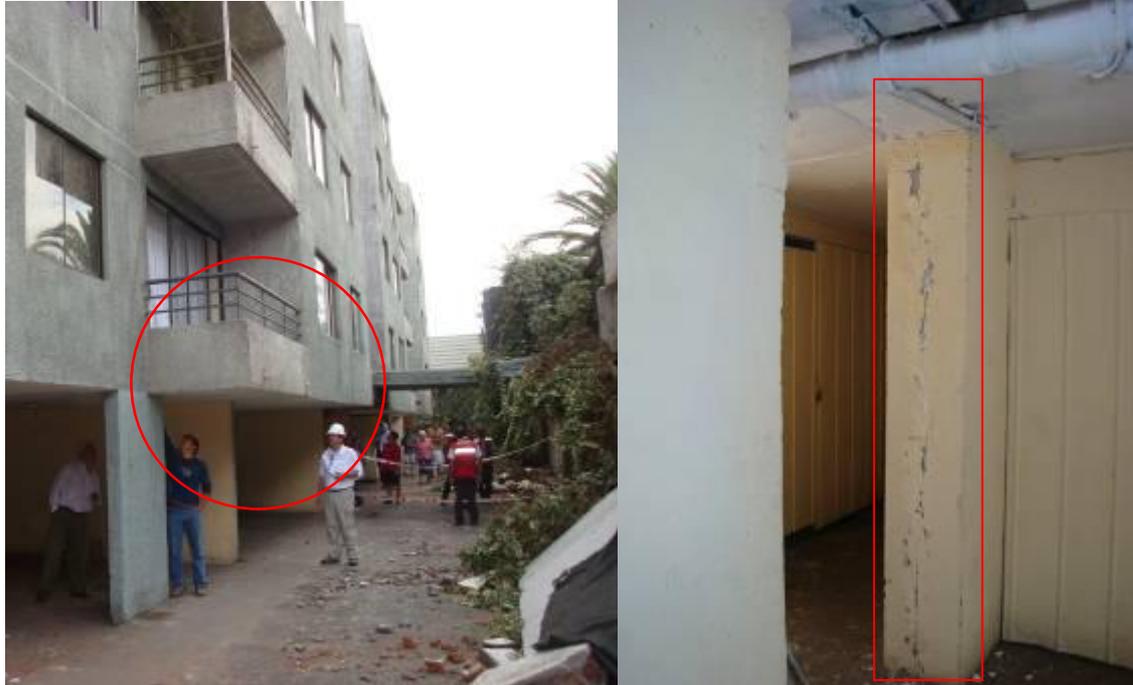
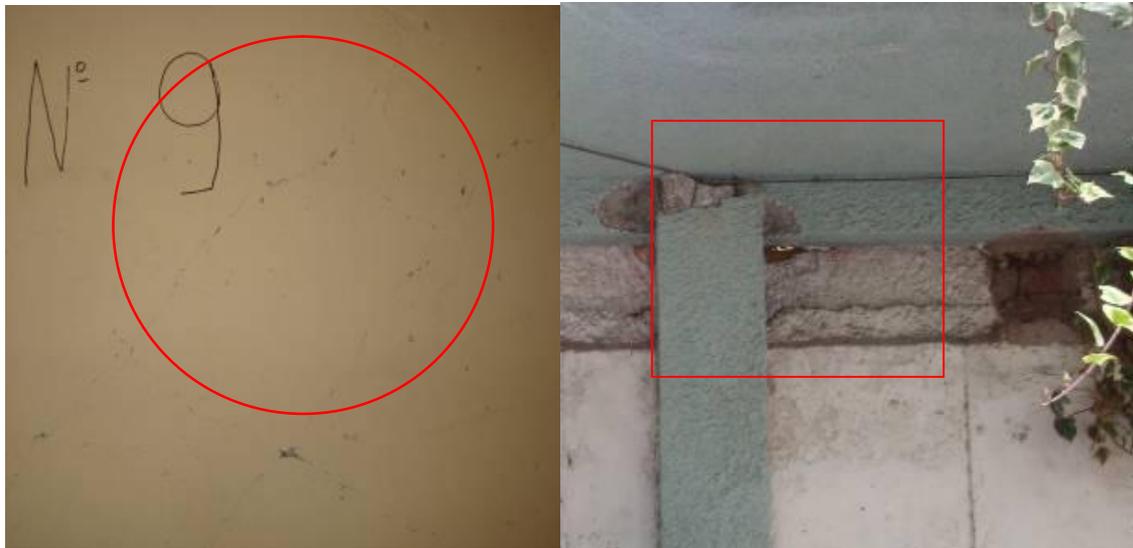
Levantamiento fotográfico de lesiones:

Análisis de Daños General	
<ul style="list-style-type: none"> • Se evidencia alta flexibilidad en el sentido longitudinal • Existen losas con un porcentaje de área importante que se encuentra en voladizo. • Fallas en la conexión de la plataforma secundaria de servicios con el edificio. • Fisuras finas diagonales en muros en ambas direcciones. • Rotura por flexión a nivel de coronación de columna. 	
Evaluación según elementos estructurales (severo – medio – leve):	
Fundación - Asentamientos	No presenta daños
Muros	Leve
Vigas	Leve
Pilares - Columnas	Medio a nivel de coronación
Losas	Leve
Escala	Leve
Techumbre	No aplicable
Cornisa	No aplicable
Balcones	Leve (deformación)
Otros	Puente a nivel de losa cielo del zócalo, presenta daños en unión losa-columna

Se recomienda realizar un estudio estructural más detallado, de modo de cuantificar el daño existente y determinar las reparaciones y los refuerzos necesarios para garantizar su condición estructural futura.
