INSPECCIÓN POST-SISMO COMUNA MAIPÚ

INFORME N° 595382-04

INSPECCIÓN POST-SISMO EDIFICIO TRISTÁN VALDÉS 216, MAIPÚ

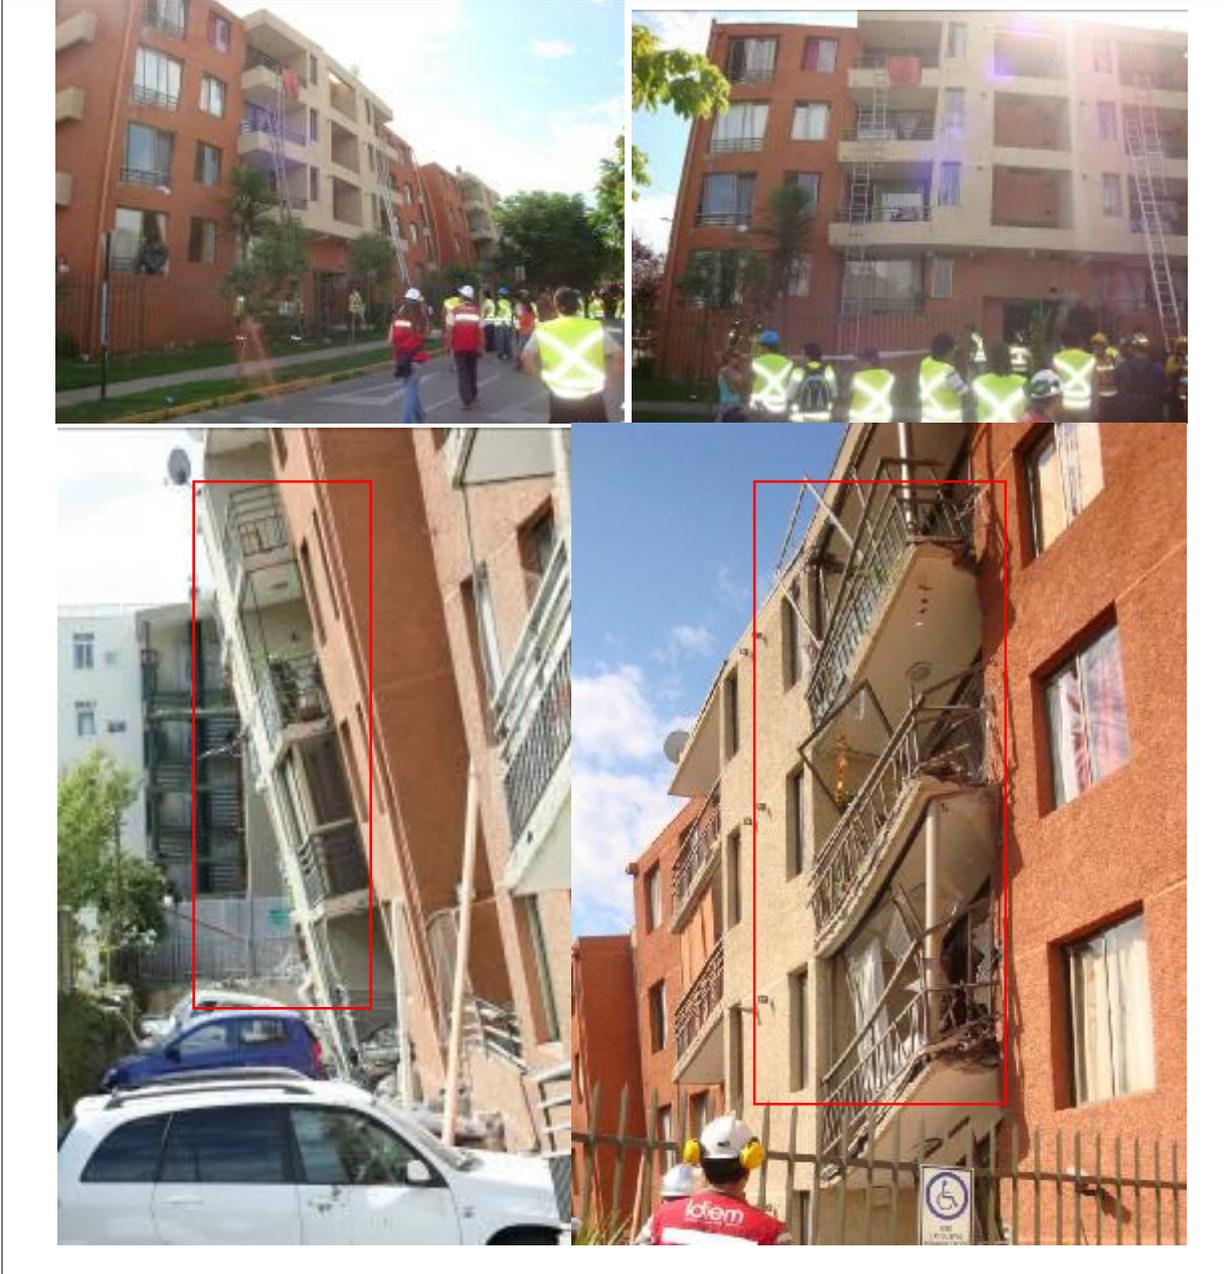
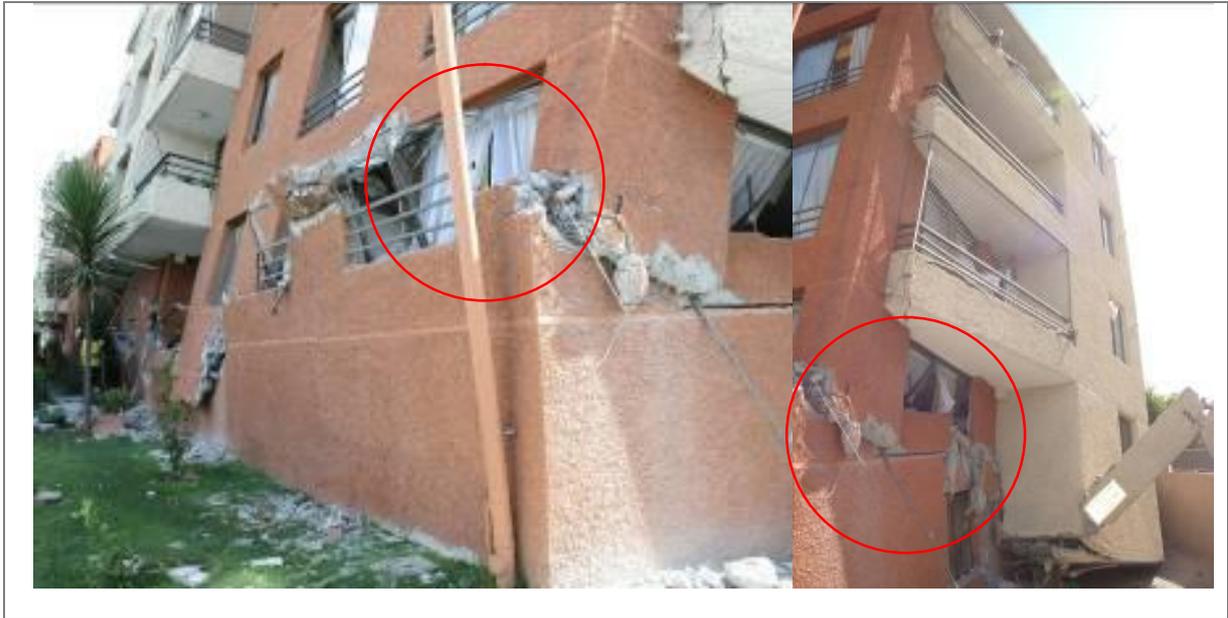
Levantamiento fotográfico de lesiones:

Análisis de Daño General	
<ul style="list-style-type: none"> <li>• Piso blando.</li> <li>• Flexibilidad excesiva por falta de rigidez.</li> <li>• Inclinación pronunciada y torsión del edificio debido al desplomo de las columnas ubicadas en el poniente del edificio.</li> <li>• Grietas y desprendimiento de hormigón en elementos estructurales dejando expuesto y sin función el fierro estructural.</li> <li>• Falla de corte entre columna y viga</li> <li>• Daños graves en muros no estructurales, balcones, marcos de ventanas y puertas</li> <li>• Grietas de flexión en encuentro estructurales losa-muro</li> <li>• 80 % del edificio se encuentra inclinado hacia el poniente</li> <li>• 100% del edificio no es recuperable.</li> </ul>	
Evaluación según elementos estructurales (severo-medio-leves)	
Fundación- Asentamiento	Severo
Muros	Severo
Vigas	Severo
Pilares- Columnas	Severo
Losas	Severo
Escala	No se inspeccionaron por peligro de derrumbe

Techumbre	Severo
Cornisa	No aplica
Balcones	Severo
Otros	Daños severos en columnas estructurales del zócalo, lo que provocó que el edificio decendiera, originando la inclinación del edificio hacia el poniente.

- Establecer un perímetro de seguridad alrededor del edificio ante un eventual colapso de la estructura.
- No permitir el ingreso de propietarios al inmueble.
