EVALUACION DE ESTADO ESTRUCTURAL

Edificio GeoCentro Amunátegui

16 de Marzo 2010

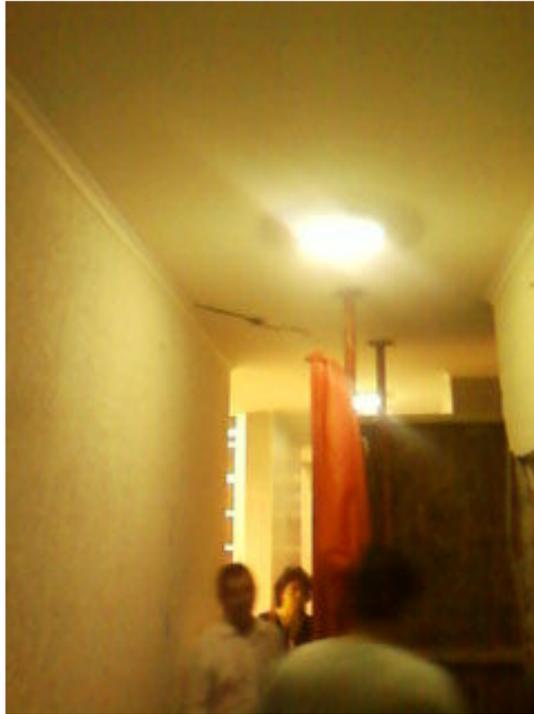
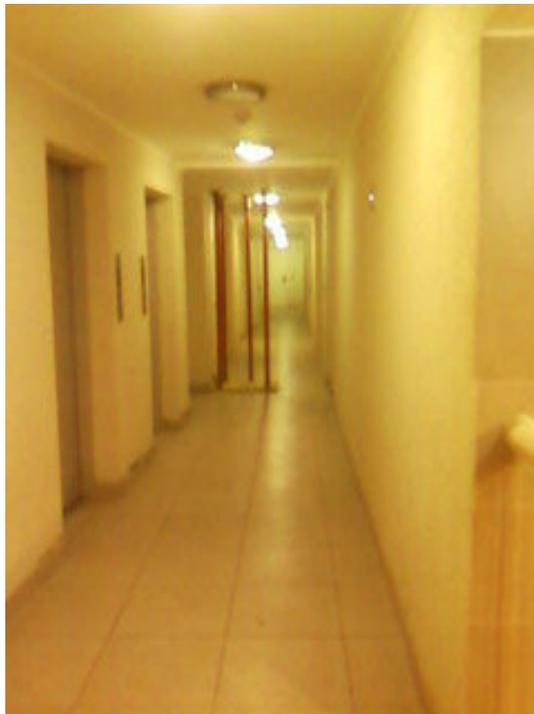
Fig. 1: Apuntalamiento de Losa en Sector Muro Eje K – Piso 1

Fig. 2: Apuntalamiento de Losa en Sector Muro Eje K – Piso 2

En Figuras 1 y 2 se observa el apuntalamiento ejecutado por inmobiliaria para el soporte de cargas verticales debido a la falla del muro indicado que se describe en detalle en sección 5.1 del presente informe, con el fin de evitar el asentamiento de muro y el aumento del agrietamiento de losa cielo primer piso. Una vez realizada la reparación del elemento descrito en 5.1, será posible retirar el apuntalamiento de losas mostrado. El resto de los elementos observados en la estructura no presenta inconvenientes de estabilidad bajo cargas verticales.

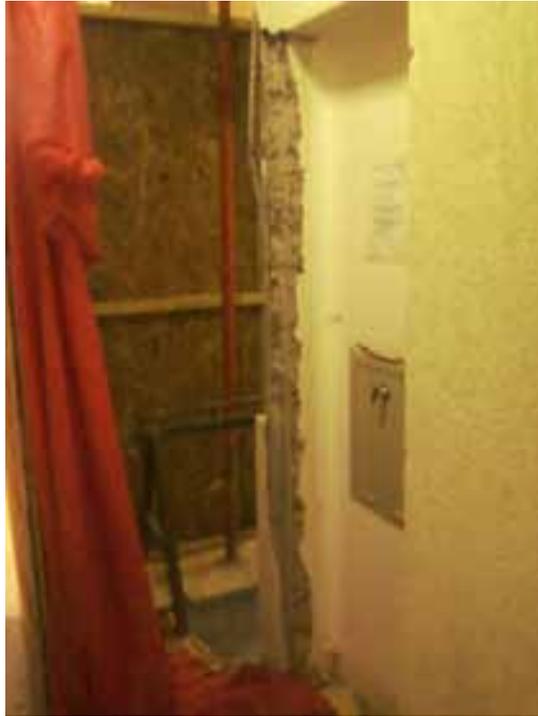
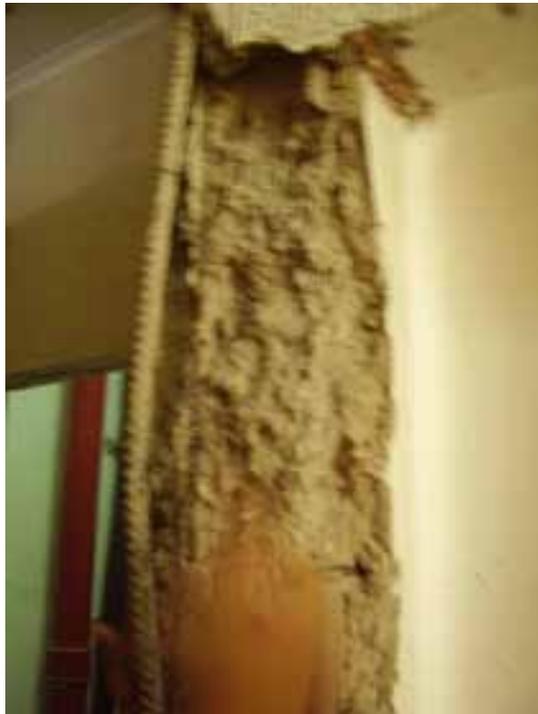
En sección 4.1 se realizó descripción general de los puntos que presentan daño estructural relevante. El mayor daño estructural observado en edificio corresponde al muro ubicado al costado de ascensor en piso 1, debido a falla de flexo-compresión de este elemento.

- Desprendimiento de recubrimiento.
- Pandeo y corte de Barras Verticales de borde, que genera resistencia a flexo-compresión del elemento.
- Agrietamiento de losa cercana.

Se estima que las razones que produjeron la falla del elemento indicado corresponden al corte de enfierradura de borde y estribos durante la etapa de construcción. Debido a esto, se produjo daño estructural por falla de flexocompresión debido a la inexistencia de elemento de borde confinado. Por tanto, se requiere realizar reparación urgente de este elemento, de forma de restituir la capacidad de este elemento de aproximadamente el 5% del corte total de la estructura en la dirección de análisis.

Fig. 3: Falla Flexo-compresión Muro Eje K Piso 1 – Pandeo local de barras verticales – Desprendimiento de recubrimiento

Fig. 4: Falla Flexo-compresión Muro Eje K Piso 1 – Pandeo local de barras verticales – Desprendimiento de recubrimiento

La falla de este elemento produce una reducción de la resistencia lateral de aproximadamente un 5% del valor total de diseño, según lo indicado por ingeniero calculista Sr. Rafael Gatica durante reunión del día 15 de Marzo. Por lo tanto se hace necesario reforzar este elemento lo antes posible, de forma de restituir la capacidad resistente de diseño para este elemento.

1. Durante el terremoto se produjo daño estructural en Muro Eje K de Piso 1 por falla de flexocompresión debido a la inexistencia de elemento de borde confinado, lo que redujo la resistencia global del edificio. Por tanto, se requiere realizar reparación urgente de este elemento, de forma de restituir la capacidad de este elemento, que corresponde a aproximadamente el 5% del corte total de la estructura en la dirección X de análisis.

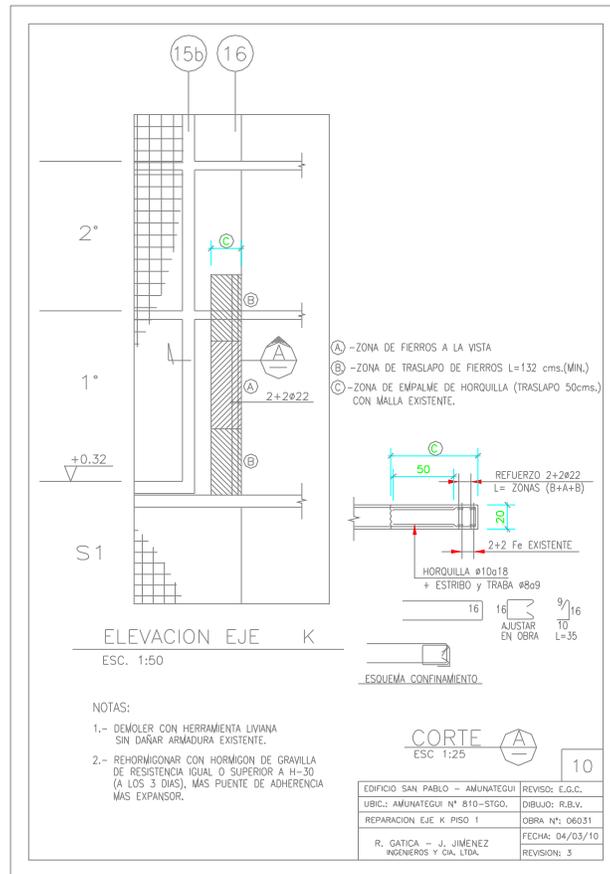
Fig. 5: Refuerzo de borde para Reparación Muro Eje K Piso 1

A continuación en las Figuras 3 y 4 se presenta el estado actual del muro indicado en Piso 1. Adicionalmente se presenta Figura 5, en donde se presenta la solución de elemento de confinamiento que restituye la resistencia estructural del elemento.

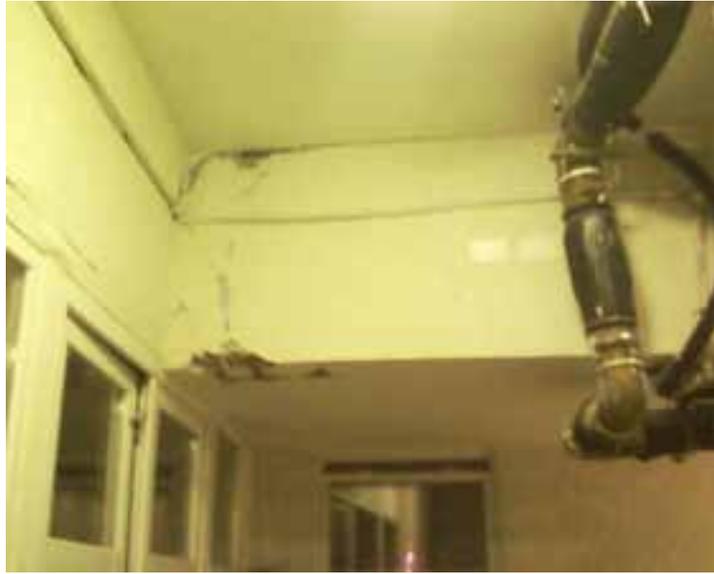
En Figura 6 se observa agrietamiento por flexión de viga ubicada F entre Ejes 16a y 18 en Piso 27. Según plano de elevación, la viga indicada está dilatada para no tomar esfuerzos, pero en la práctica se observa agrietamiento importante. Por lo tanto, se solicita revisar las condiciones de vinculación de este elemento, de forma de confirmar las razones que produjeron el daño estructural. Adicionalmente se solicita reparar las partes del elemento que presentan daño.

Fig. 6: Agrietamiento Flexión en Viga Piso 27

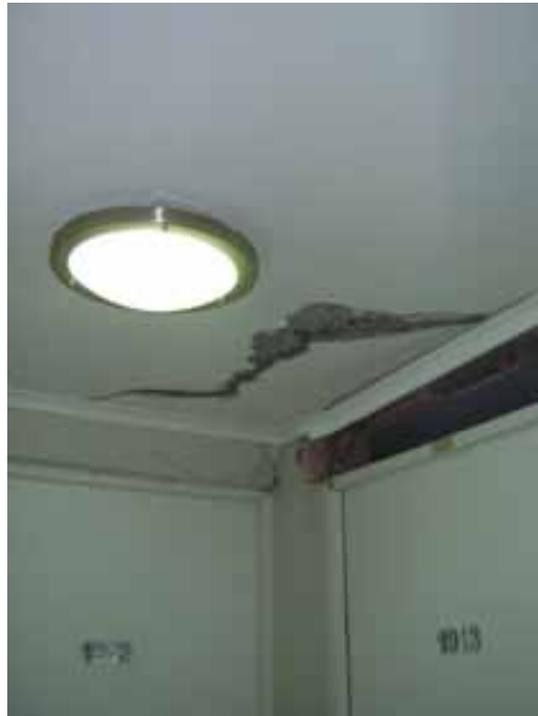
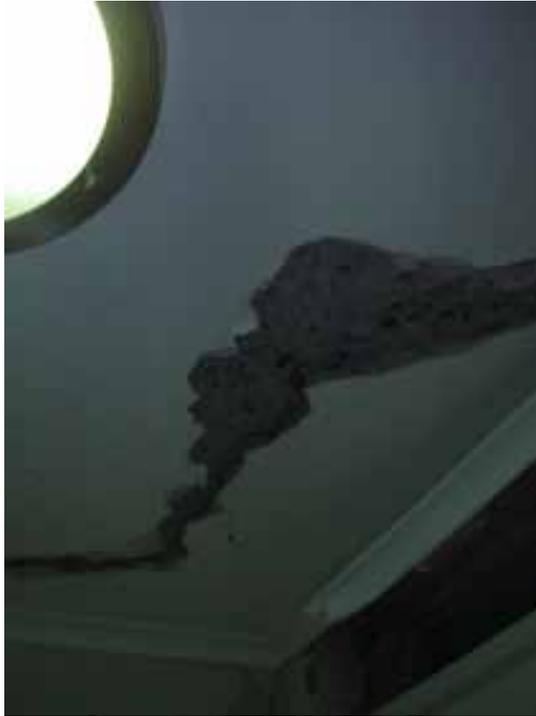
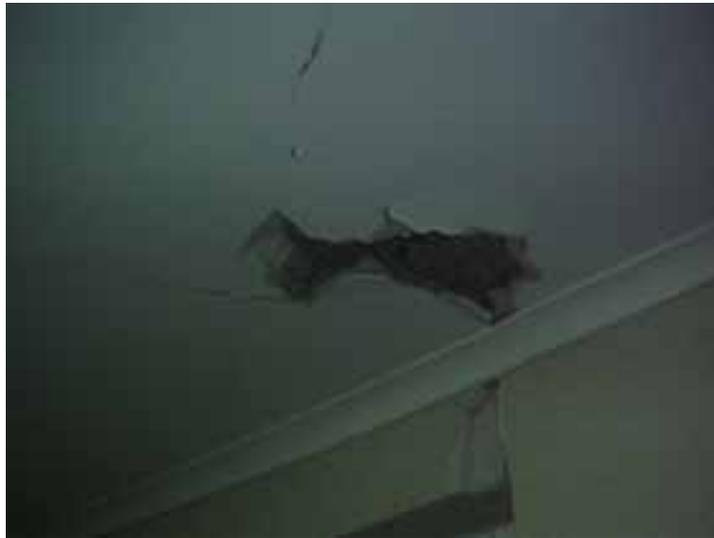
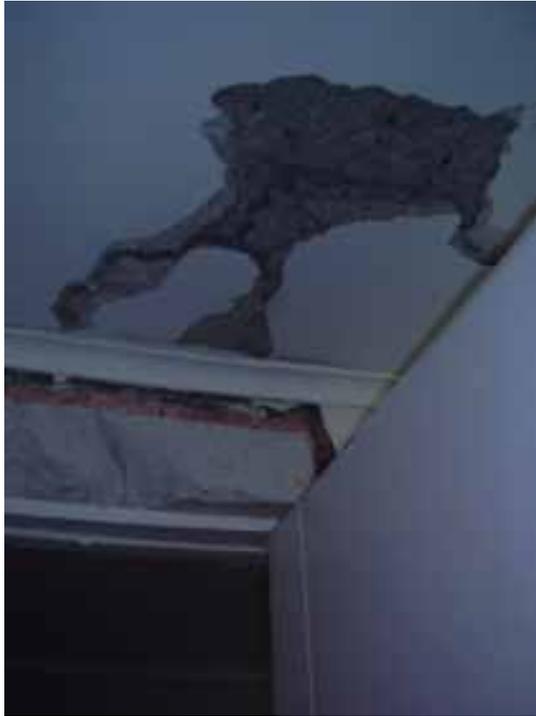
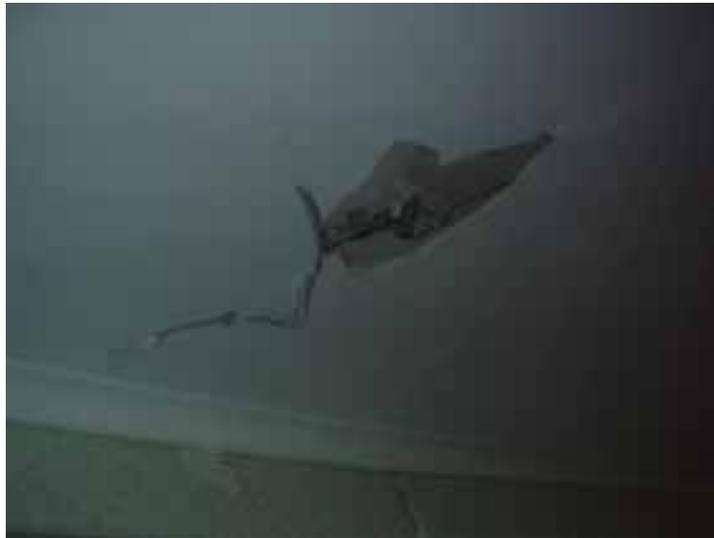
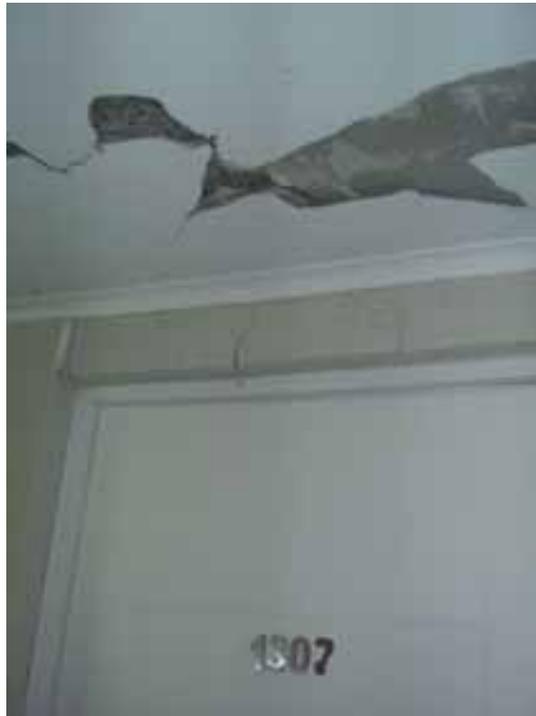
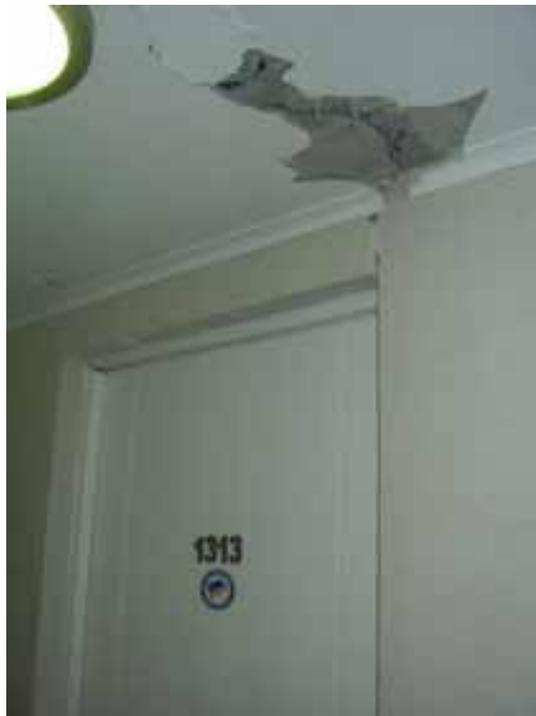
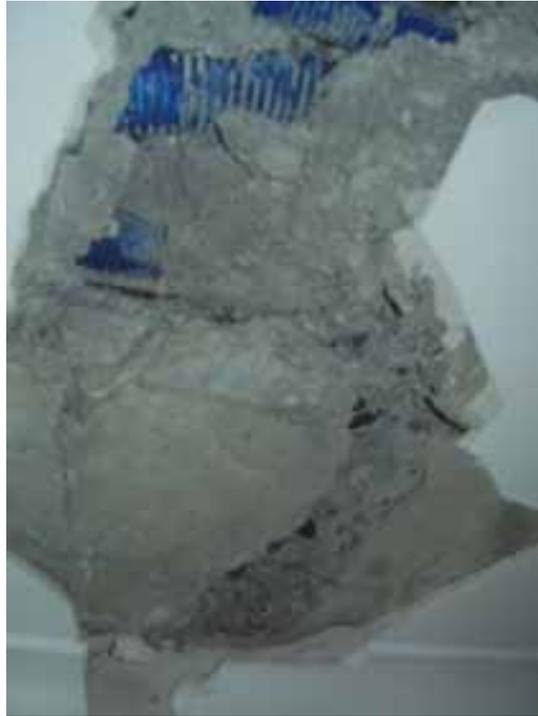
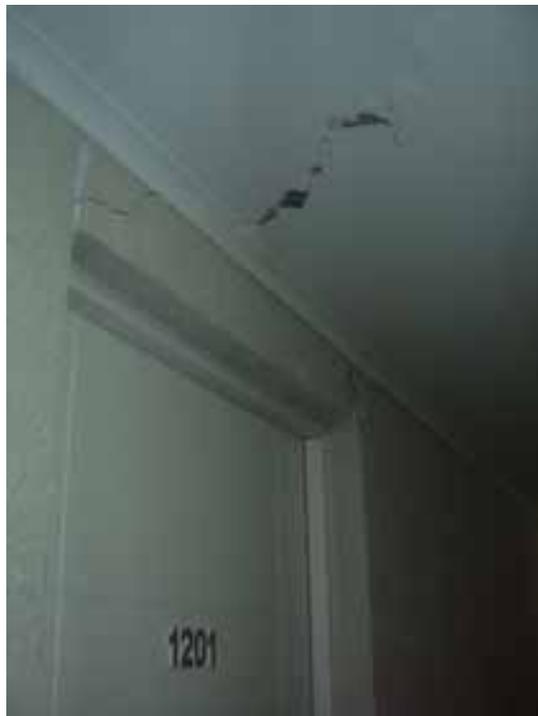
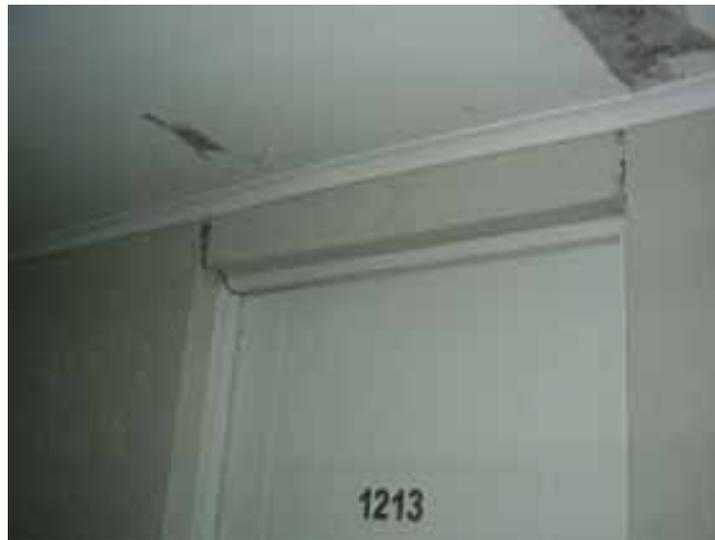
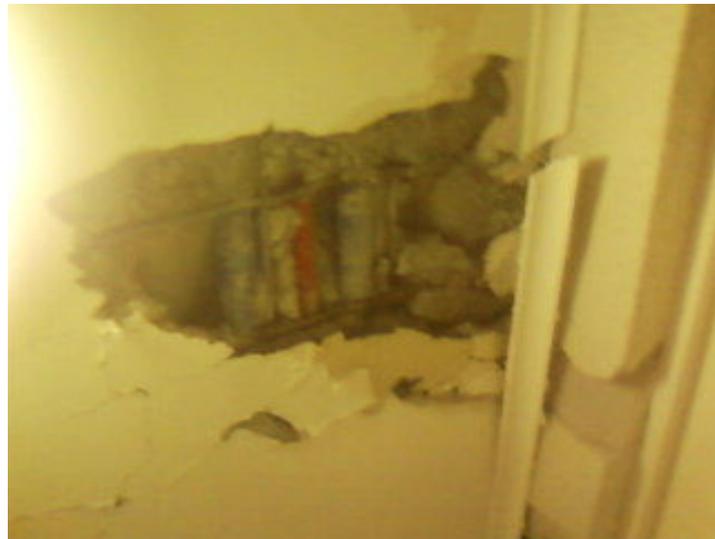
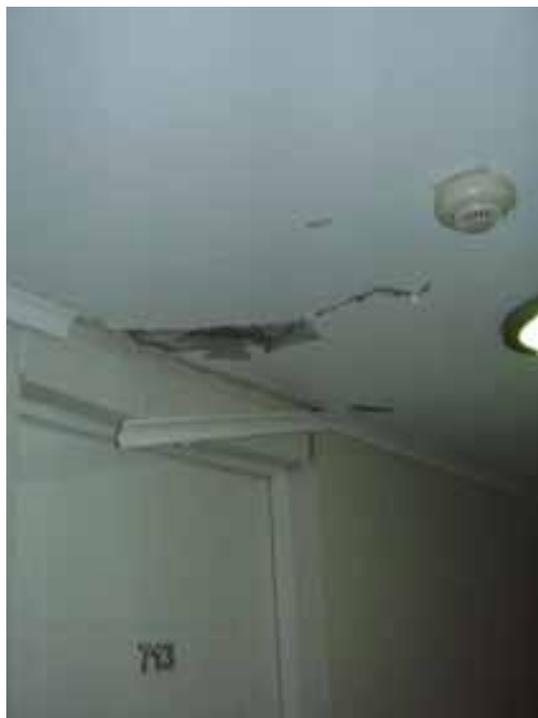
Este agrietamiento es localizado en las puertas de entrada a los departamentos. Los pasillos del edificio están compuestos por muros que presentan una discontinuidad en las puertas de los departamentos, dado que el dintel de las puertas fue ejecutado mediante el uso de hormigón celular, por lo que el dintel no es estructural. Por lo tanto, al parecer la losa se comportó como dintel estructural generándose agrietamiento debido a la formación de rótulas plásticas en estos puntos de la losa. Este agrietamiento se produce de forma recurrente en los departamentos 01, 07 y 13 de todos los pisos, y en menor medida en algunos departamentos números 08, 09, 10 de cada nivel. En Sección 5.10 se describe fisuración menor asociada a estas losas, las cuales deberán tratarse de forma distinta a lo presentado en este punto.

En algunos casos el agrietamiento producido llega a generar la rotura del recubrimiento, de forma que se observa la armadura inferior, y las cañerías interiores de las losas. El agrietamiento en algunos casos llega al extremo superior de las losas, produciendo la rotura de las cerámicas de piso. Por lo tanto, se hace necesario retirar las baldosas por el costado superior de las losas en los puntos

Fig. 7: Agrietamiento Losa en Dintel Puerta, Piso 19

Fig. 8: Agrietamiento Losa en Dintel Puerta, Piso 19

Fig. 9: Agrietamiento Losa en Dintel Puerta, Piso 16

Fig. 10: Agrietamiento Losa en Dintel Puerta, Piso 15

Fig. 11: Agrietamiento Losa Dintel Puerta, Piso 15

Fig. 12: Agrietamiento Losa Dintel Puerta, Piso 13

Fig. 13: Agrietamiento Losa Dintel Puerta, Piso 13

Fig. 14: Agrietamiento Losa Dintel Puerta, Piso 13

Fig. 15: Agrietamiento Losa Dintel Puerta, Piso 12

Fig. 16: Agrietamiento Losa Dintel Puerta, Piso 12

Fig. 17: Agrietamiento Losa Dintel Puerta, Piso 10

Fig. 18: Agrietamiento Losa Dintel Puerta, Piso 7

Las Figuras 7 a 18 presentan el detalle de algunos ejemplos de agrietamiento observado, aunque no son todos los casos observados en obra. Por tanto, es necesario revisar la totalidad de las losas antes de enfrentar el proceso de reparación.

que presentan agrietamiento, de forma de confirmar el alcance de la fisura y/o grietas existentes en el elemento.

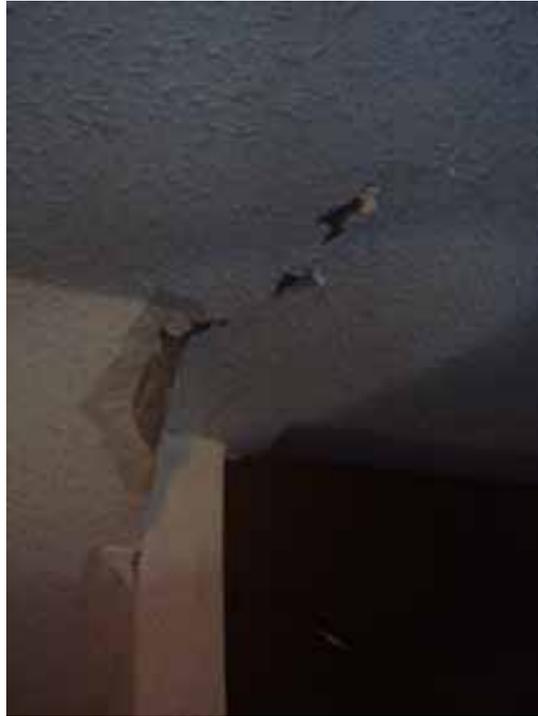
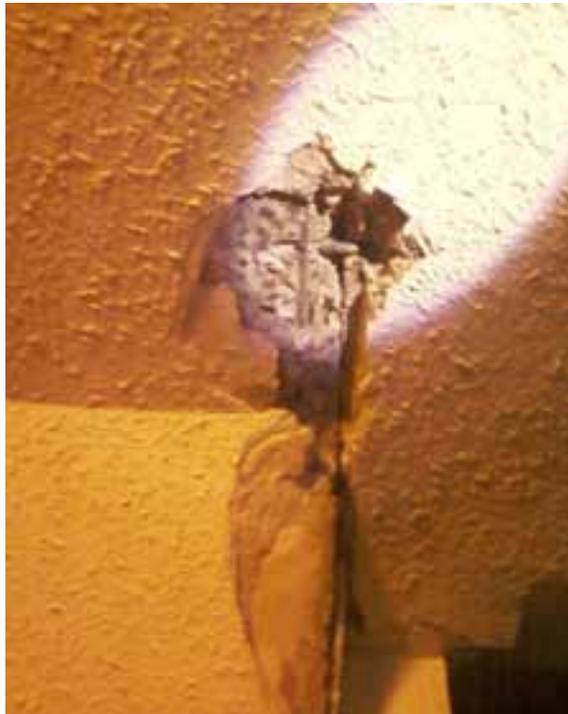
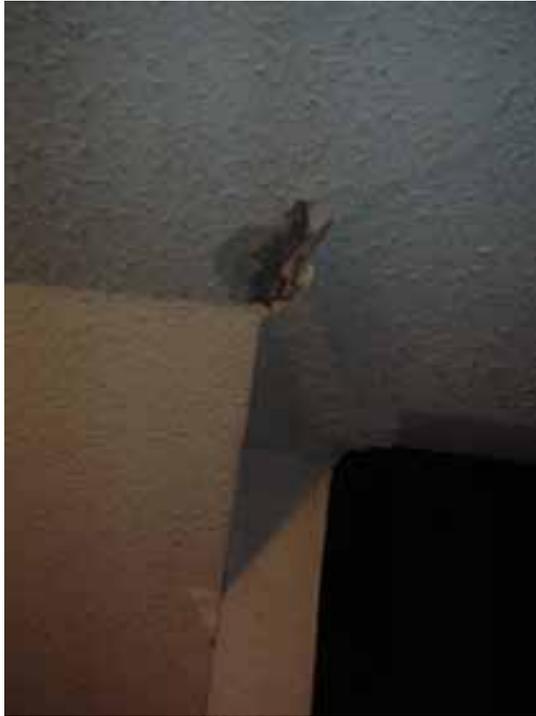
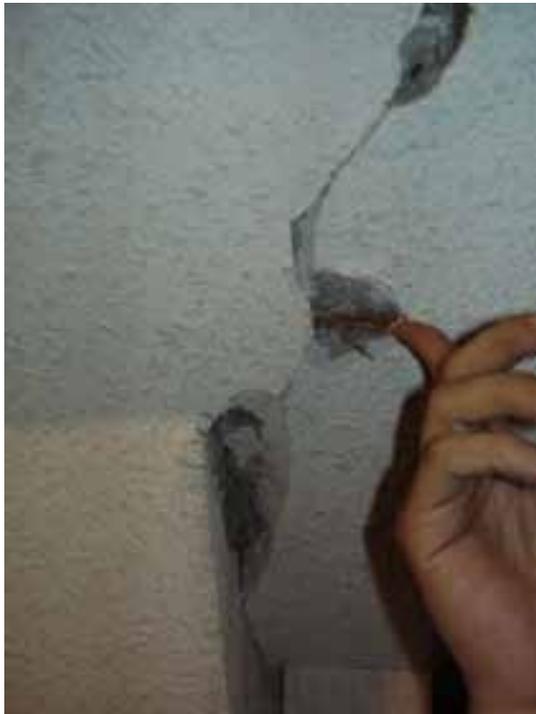
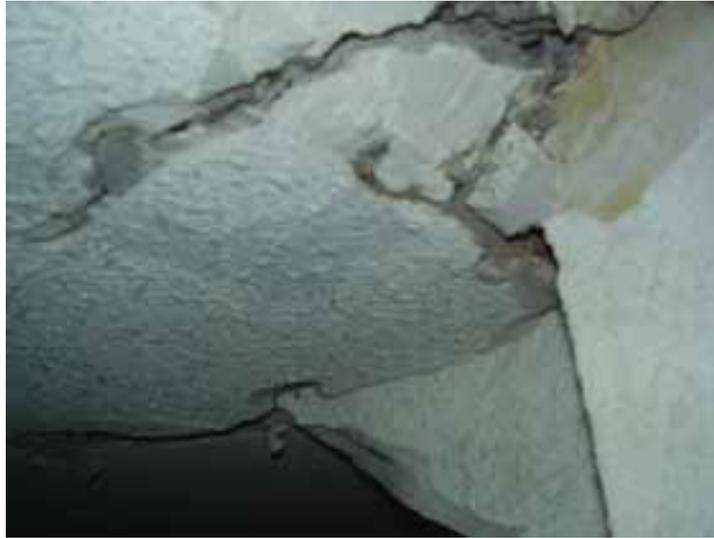
En las losas de los descansos en las escaleras de emergencia se produce un patrón de agrietamiento en el encuentro de la gradas en dirección superior e inferior, debido a la concentración de esfuerzo de corte debido al esfuerzo sísmico. En algunos casos incluso se produce una deformación relativa entre las dos partes de la losa separadas por la grieta. En Figuras 19 a 23 se observan ejemplos de este agrietamiento, que se repite de forma sistemática en todas las losas de escaleras entre los pisos 2 al 26.

La grieta mostrada en Figura tiene una cierta longitud que se encuentra limitada por la capacidad de corte del hormigón. Luego se produce solo una fisura, la cual en general se extiende hasta llegar al muro más cercano. Esta fisuración que se va reduciendo en dimensión se debe abordar según lo indicado en Sección 6.3 del presente informe.

Fig. 19: Agrietamiento en Cara Inferior Losa Escalera Emergencia, Piso 18

Fig. 20: Agrietamiento en Cara Inferior Losa Escalera Emergencia, Piso 17

Fig. 21: Agrietamiento en Cara Inferior Losa Escalera Emergencia, Piso 16

Fig. 22: Agrietamiento en Cara Inferior Losa Escalera Emergencia, Piso 13

Fig. 23: Agrietamiento en Cara Inferior Losa Escalera Emergencia, Piso 13

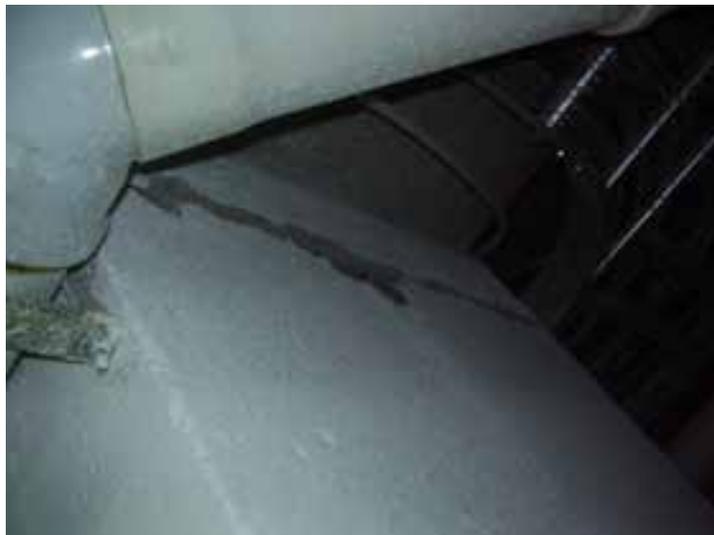
Fig. 24: Agrietamiento Cabezal Machón Eje K con 8, Nivel Subterráneo -1

En muro ubicado en zona cuarto eléctrico de Nivel Subterráneo -1, existe agrietamiento de cabezal. Se recomienda retirar el hormigón de recubrimiento que se encuentre suelto y reponer con material epóxico de alta resistencia, considerando la colocación de apuntalamiento provisorio eventual en caso que exista asentamiento o agrietamiento de la losa. En Figura 24 se presenta el muro indicado con ubicación de agrietamiento indicado.

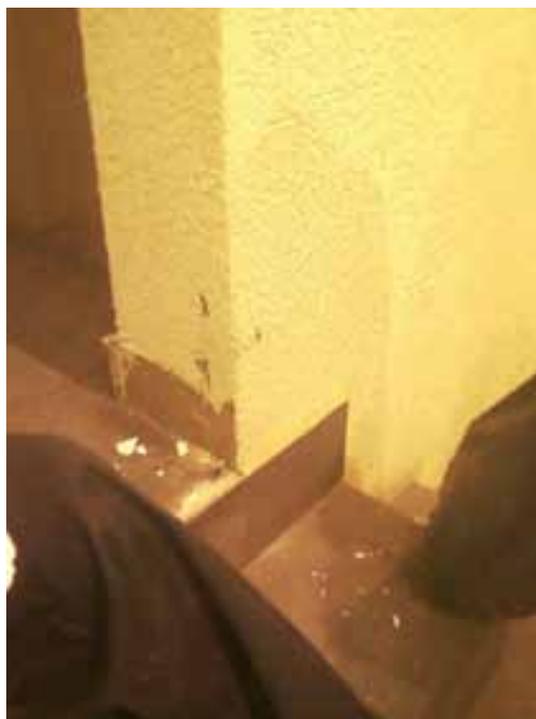
Se observa agrietamiento en base de Muro Eje D entre Ejes 15 y 17 en sector sur-oriente en piso 1, el cual puede producir el desprendimiento del recubrimiento en caso de producirse una sollicitación sísmica. En Figura 25 se presenta ubicación y magnitud aproximada del agrietamiento observado. Se recomienda retirar el hormigón de recubrimiento suelto, y reponer con mortero epóxico de alta resistencia.

Fig. 25: Agrietamiento Base Muro Sector Sur-Oriente, Piso 1

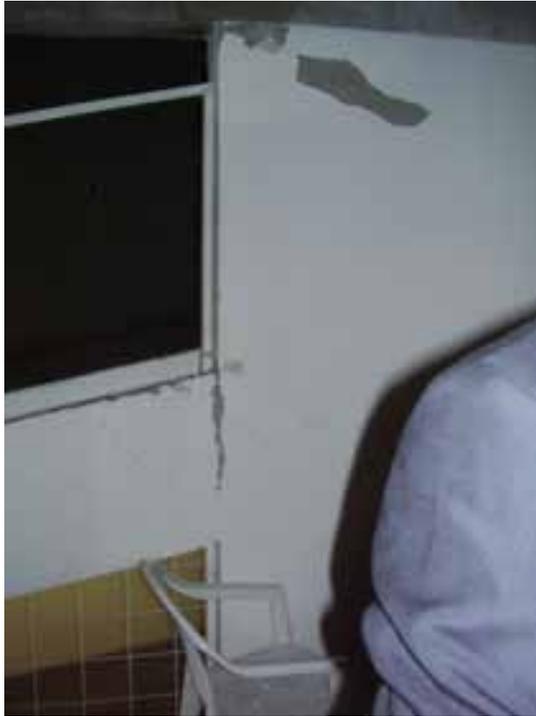
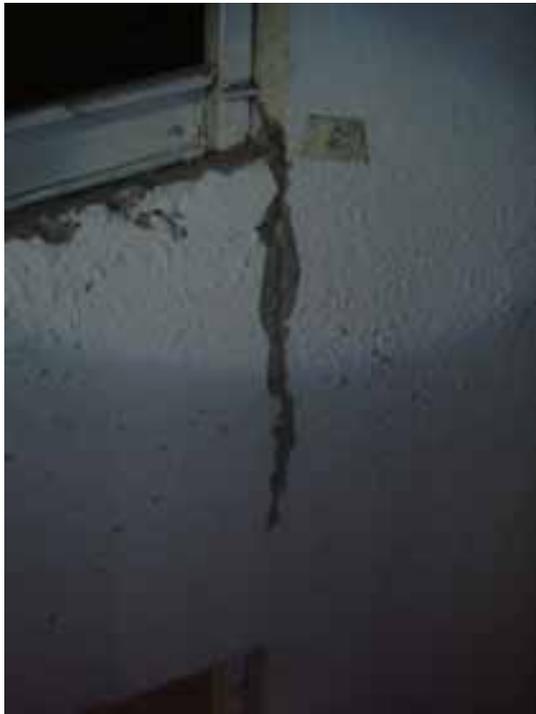
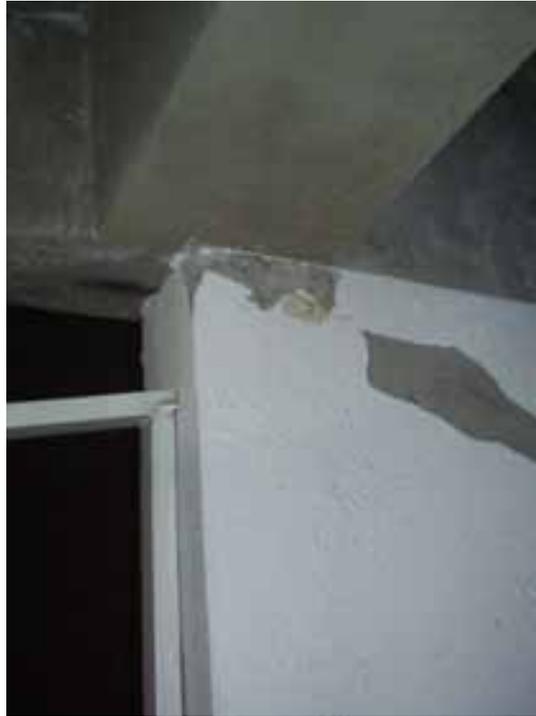
En rampa de acceso se observa fisuración de $e=0.6\text{mm}$ en viga de soporte de la losa de rampa de estacionamiento, y fisuración en la parte superior de muro. La fisuración mostrada se debe a que el eje mostrado corresponde al último eje en dirección poniente del edificio, por lo que la sobrecarga vertical en el eje indicado que produce la fisuración. En Figuras 26 a 28 se presenta el detalle de los elementos indicados.

Fig. 26: Fisuración Viga y Muro en Rampa Estacionamiento, Nivel Subterráneo -1

Fig. 27: Fisuración Viga Rampa Estacionamiento, Nivel Subterráneo -1

Fig. 28: Fisuración Muro Rampa Estacionamiento, Nivel Subterráneo -1

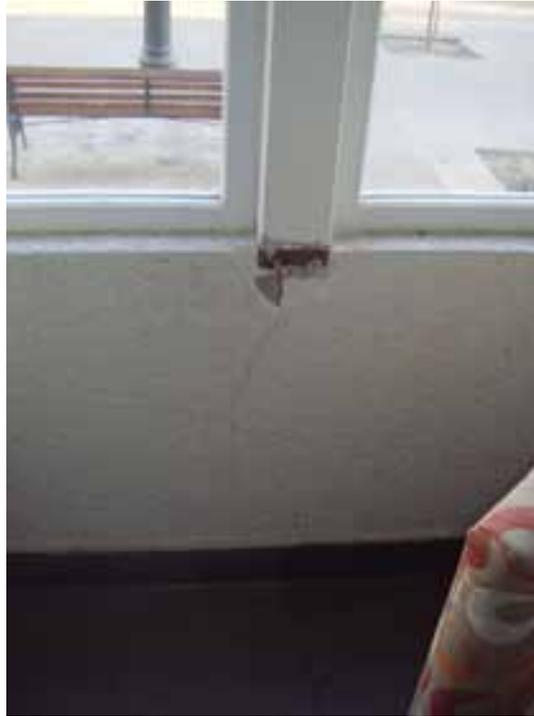
En primer piso se encuentran pilares metálicos que están anclados en machón de hormigón. Se observa que existe agrietamiento en base de anclaje, según lo observado en Figura 29. Se recomienda realizar sello mediante inyección de epóxico.

Fig. 29: Fisuración Base Anclaje Pilares Metálicos, Piso 1

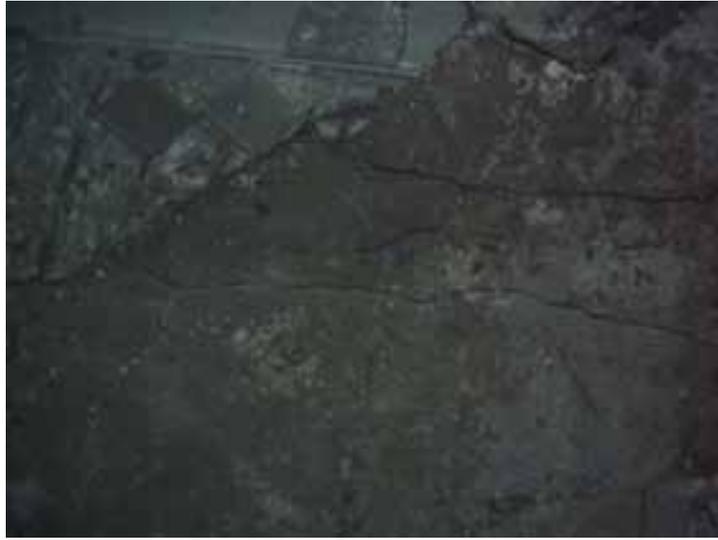
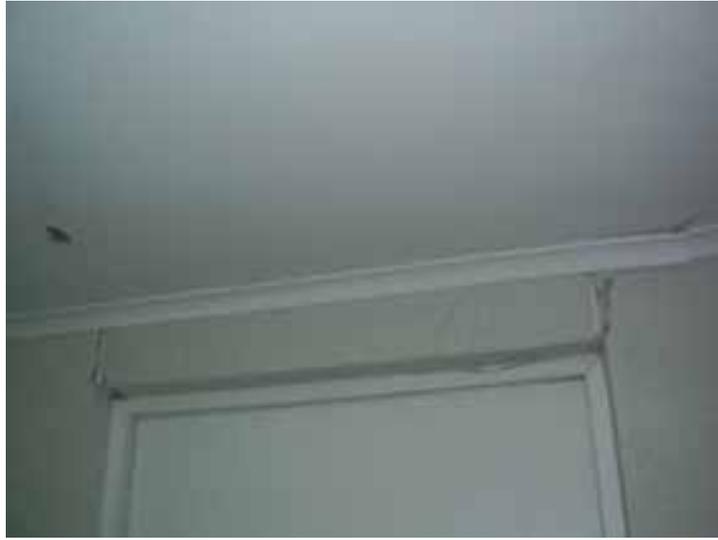
En las losas de pisos 1 a 26 se presentan niveles de fisuración de entre 0.2 mm hasta 1.0 mm que no constituye un problema de estabilidad global de la estructura. Estas fisuras existen tanto en el interior de los departamentos, en los pasillos, y en el sector de escaleras. En Figuras 30 a 32 se presentan algunos ejemplos de la fisuración observada en losas, las cuales debieran ser selladas para restituir sus propiedades estructurales.

Fig. 30: Fisuración Losa Piso 17

Fig. 31: Fisuración Losa Piso 10

Fig. 32: Fisuración Losa Piso 7
