# EDIFICIO CONDOMINIO EL PARQUE REVISION ESTRUCTURAL

Autor : Ricardo Rojas P.  
Revisado : René Lagos C.  
Revisión : 01  
Fecha : 19 de marzo de 2010  
Dirección Proyecto : Gran Avenida José Miguel Carrera 4310, San Miguel.

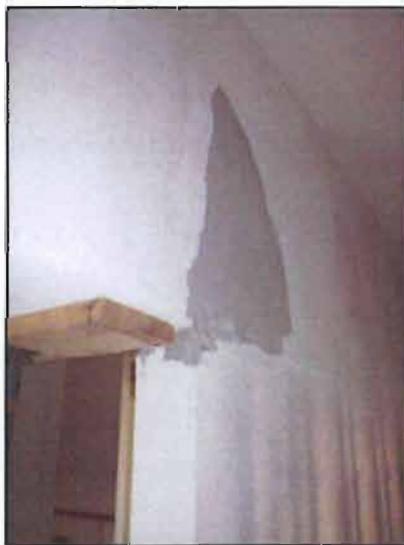
El desprendimiento de revestimiento de un muro no se considera falla estructural, el desprendimiento de recubrimiento de un muro debido a sollicitaciones sísmicas se considera un daño estructural leve y reparable. Se trata de una falla incipiente por compresión.

Desprendimiento de revestimiento

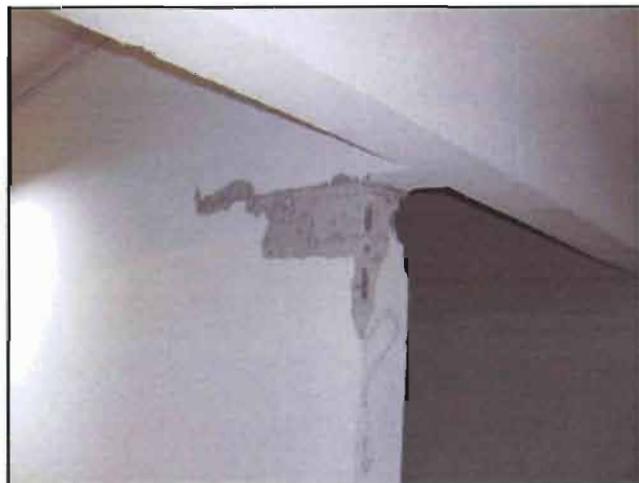
Desprendimiento de recubrimiento  
Falla incipiente de compresión en el muro

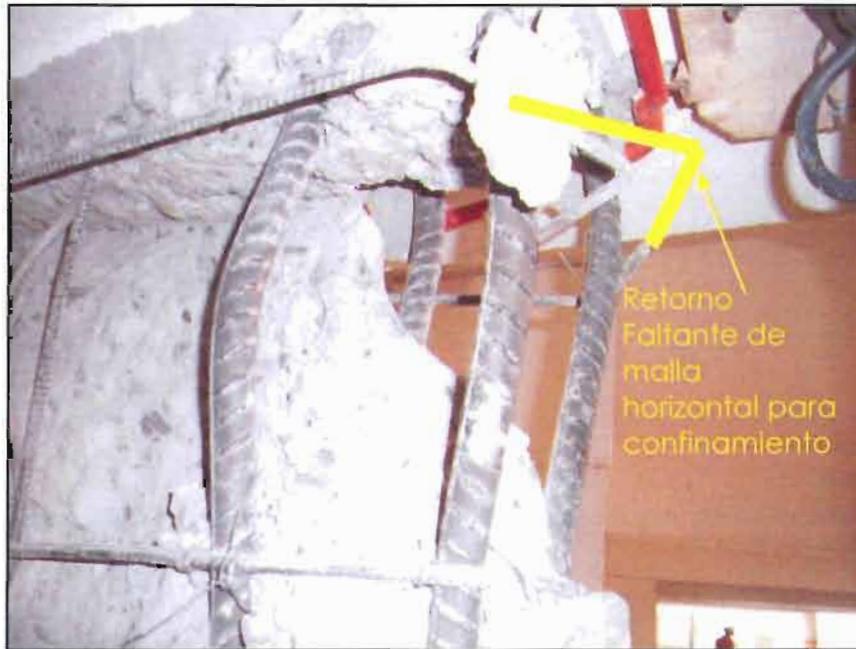
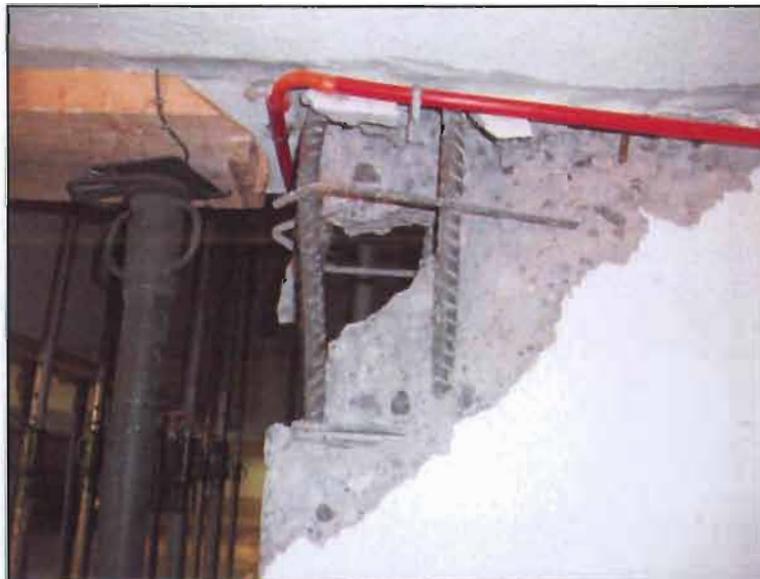
En las siguientes fotografías se muestra fallas de compresión y falta de confinamiento de las barras de acero vertical. No se realizó correctamente el retorno de malla horizontal del muro. Esto se observa en varios muros del primer subterráneo.

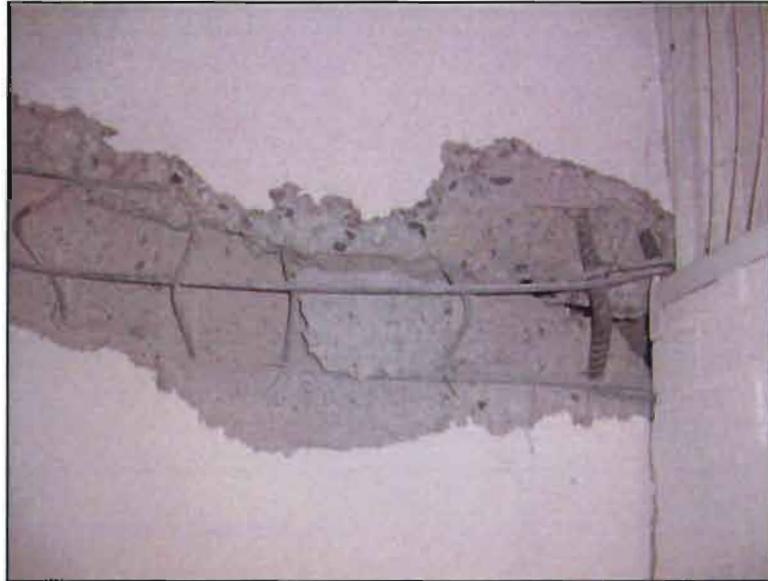
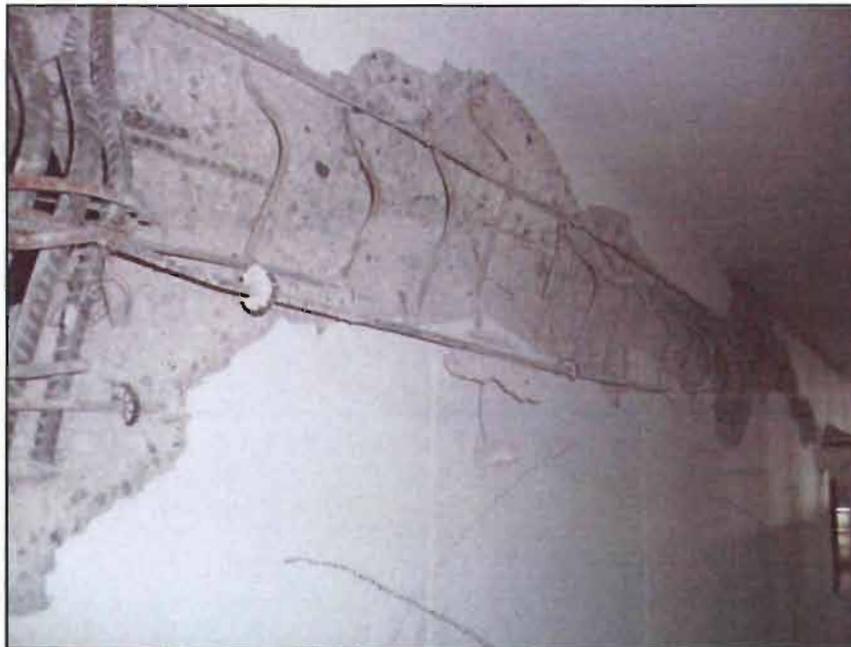
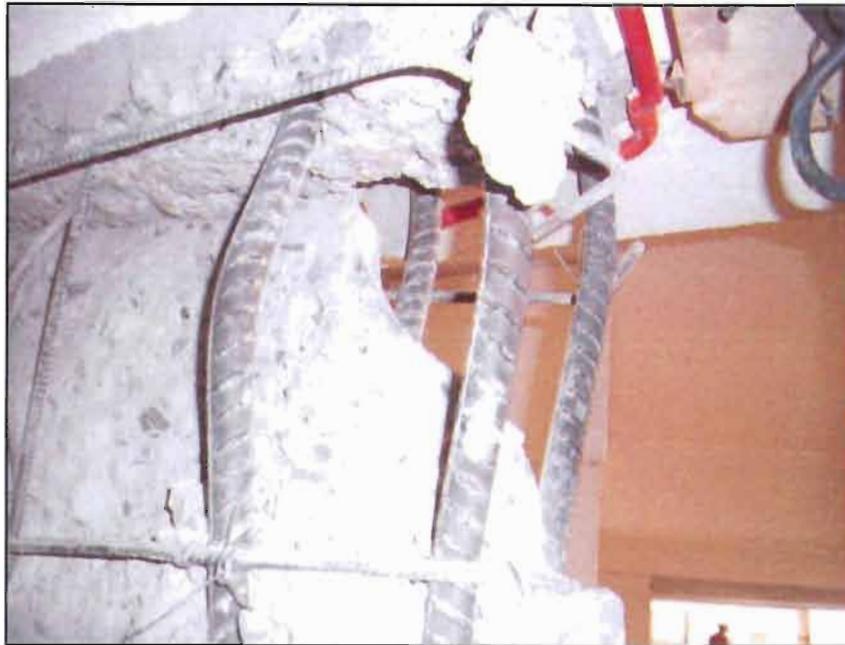
Las siguientes fotografías muestran fallas de muros de hormigón armado bajo sollicitación predominante de compresión producto de esfuerzos que incluyen sismo. Estos se encuentran en el primer subterráneo entre estacionamientos 173 al 176.

El edificio presenta daños importantes sobre algunos muros de hormigón armado en el primer subterráneo, los cuales se representan a través del desmoronamiento del hormigón, el pandeo y rotura de refuerzos verticales junto a la pérdida de confinamiento de los mismos (falla por compresión). El edificio presenta un notorio desnivel en las losas de todos los pisos, lo cual ha provocado múltiples fisuras en estas en los sectores colindantes a los muros afectados en el primer subterráneo. En el primer piso se observan varios muros con fisuras productos de esfuerzos de cortes

Por las características de los daños, se estima indispensable la confección de un proyecto de reparación que devuelva al edificio su resistencia perdida. Este proyecto deberá ser realizado por el ingeniero estructural autor del proyecto y revisado por un ingeniero estructural independiente. Previo a la realización de este estudio se estima indispensable hacer las siguientes prospecciones:

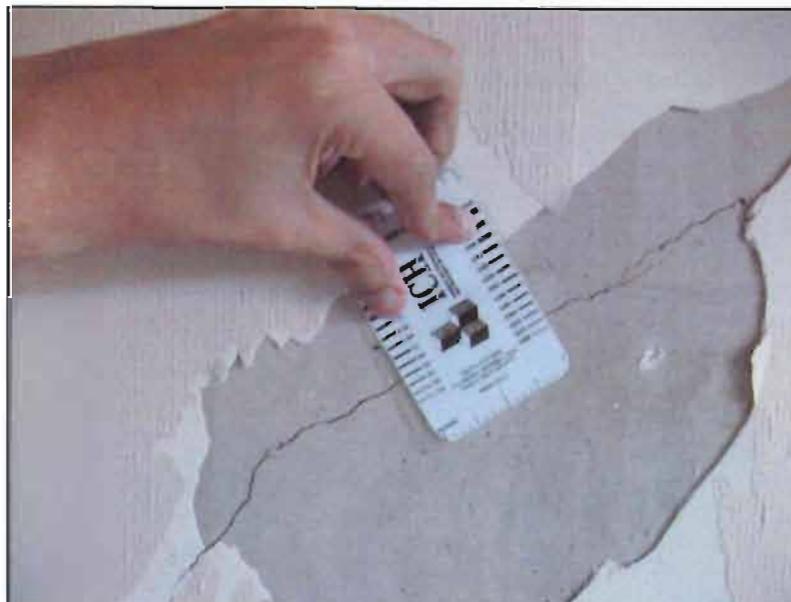
Además se observaron fisuras por corte de distintos tamaños en muros de hormigón armado en el primer piso. Algunas fisuras fueron medidas sobre la cara expuesta de hormigón como muestra la siguiente imagen.

Fisura por corte de 0,5mm de espesor en muro de hormigón armado.

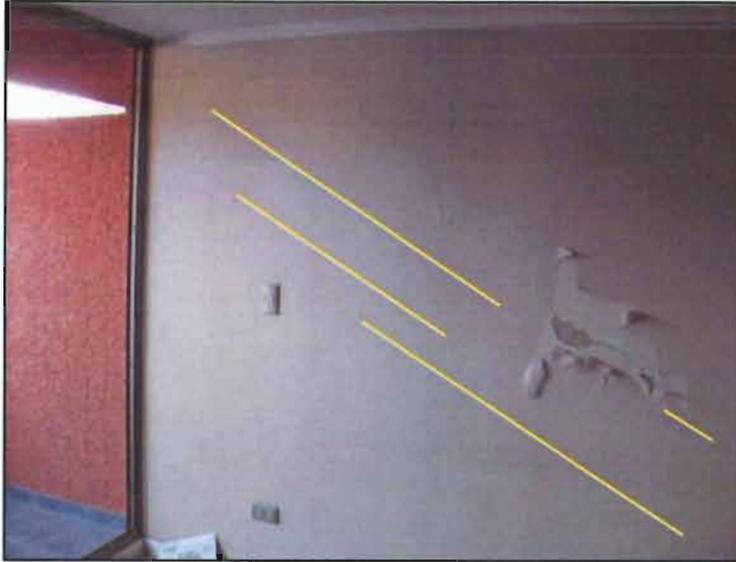
Fisuras por esfuerzo de corte en muro de hormigón armado.

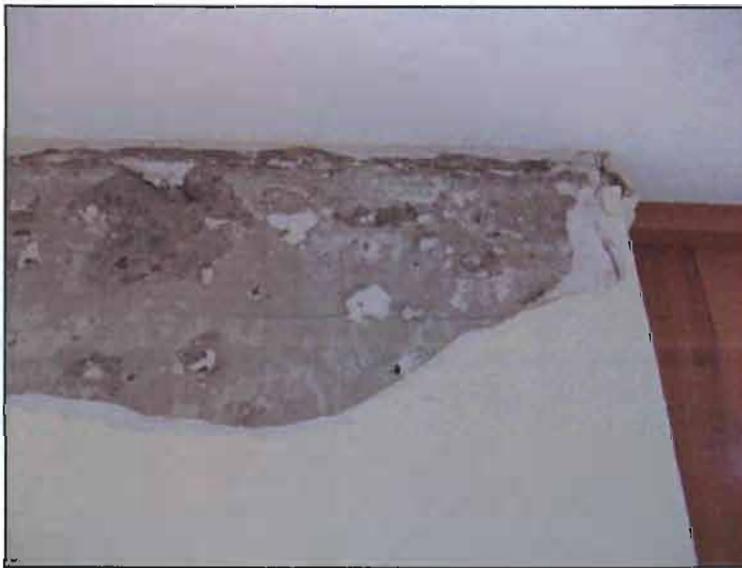
Fisura a lo largo de la intersección muro-losa.

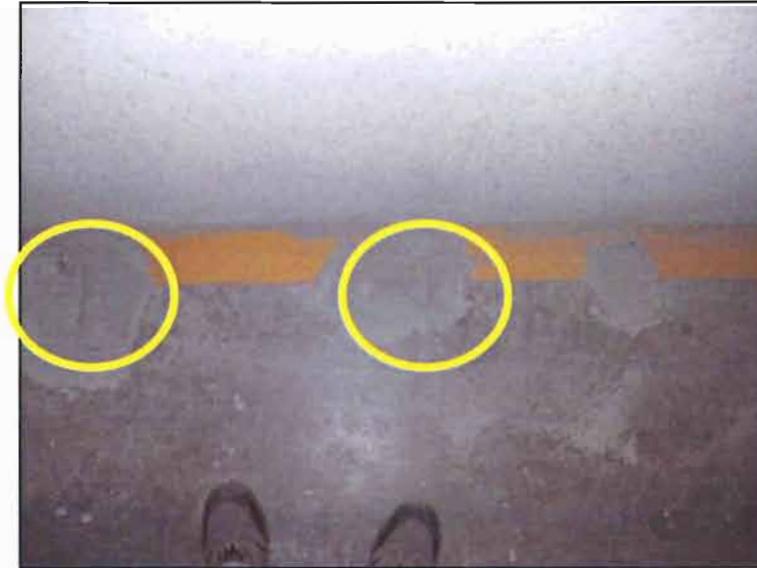
Se observan daños en losas localizadas en el primer subterráneo en las cercanías de los muros con fallas de compresión (estacionamientos 173-176), principales debido a la falla de los muros bajo y/o sobre estas; estos daños corresponden a fisuras y pérdida local de recubrimiento.

Armadura de losa fluyó producto del descenso de muros en primer subterráneo.

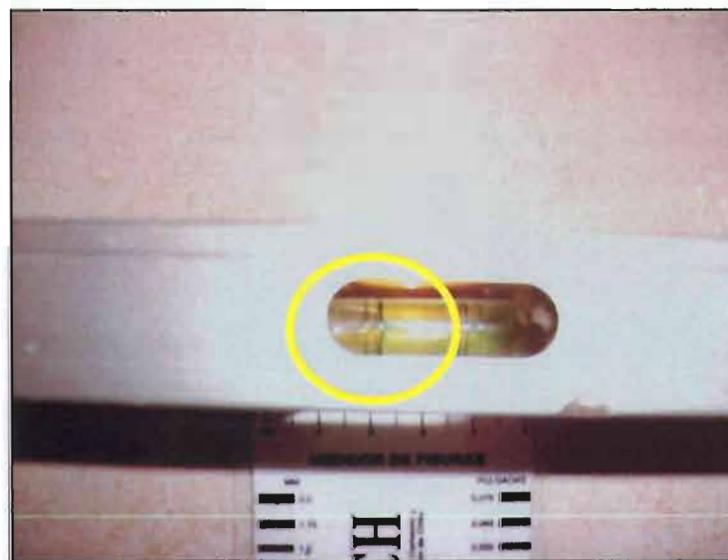
Debido a la falla de muros en la base del edificio, éstos se han deformado en sus puntas provocando un descenso, este descenso provoca desnivel en las losas en todas las plantas del edificio lo que lleva a que el edificio se encuentre inclinado.

- 1.- Verticalidad del edificio.
- 2.- Nivelación de las plantas.
- 3.- Estudio de la resistencia de los hormigones in-situ.
- 4.- Revisión del estudio de suelos.
- 5.- Contar con planos de cálculo y especificaciones técnicas de obra gruesa (E.T.O.G.)

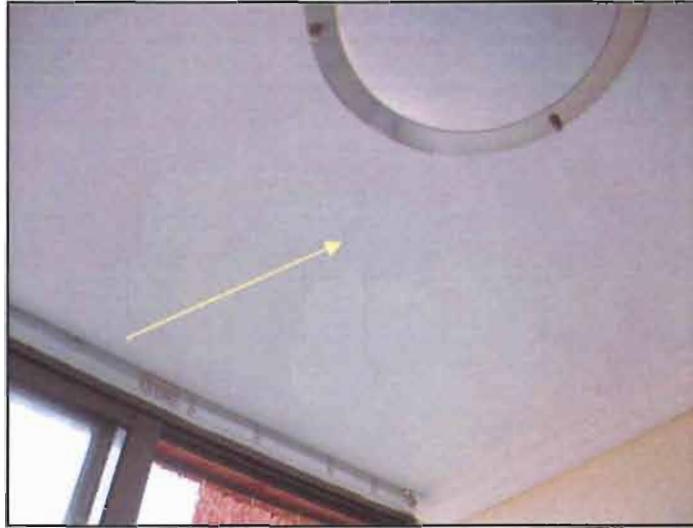
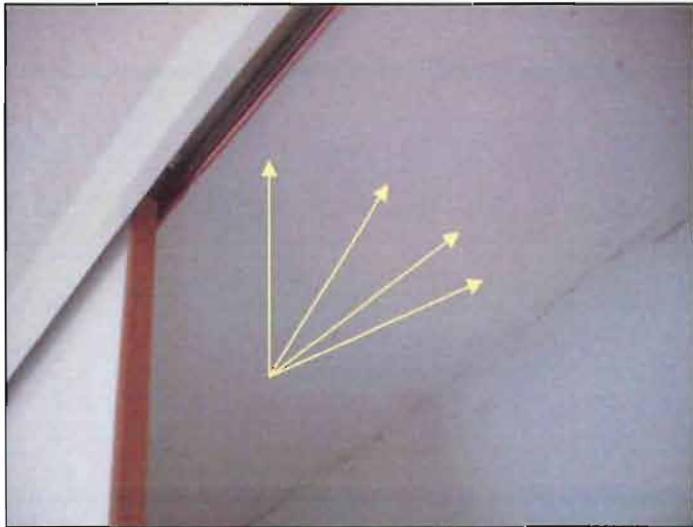
Fisuras longitudinales en nivel inferior de losa (espesores de 0.3mm, se desconoce profundidad de la fisura).

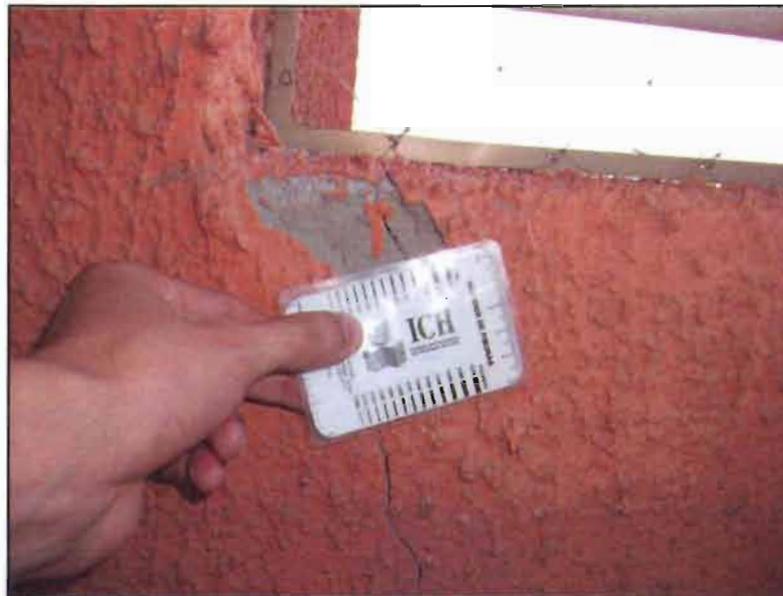
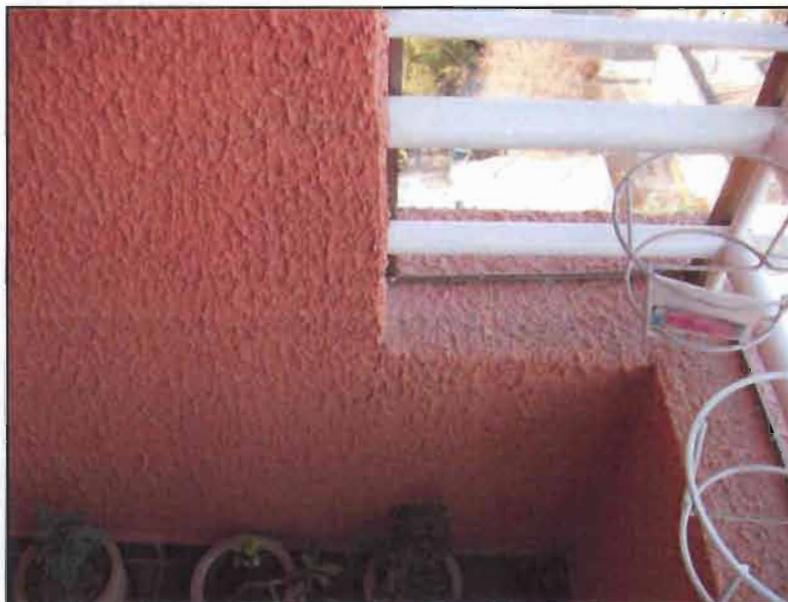
Se observan fisuras en los apoyos en muro de vigas cortas de balcones (vigas en cantilever).

Fisura por corte de 0.7mm de espesor en viga de hormigón armado.
