INFORME N°0595382-05

INSPECCIÓN POST-SISMO EDIFICIO HERMANOS CARRERA 2727, MAIPÚ

IDIEM		REF.: VERSION 0	EJEMPLAR N°:1	N° DE PÁGINAS: 6
ELABORADO POR:	REVISADO POR:	APROBADO POR:		DESTINATARIO:
IDIEM	Fabián González	Fernando Yáñez		MINVU
FECHA : 03 Marzo 2010	FECHA : 03 Marzo 2010	FECHA : 03 Marzo 2010	FECHA : 03 Marzo 2010

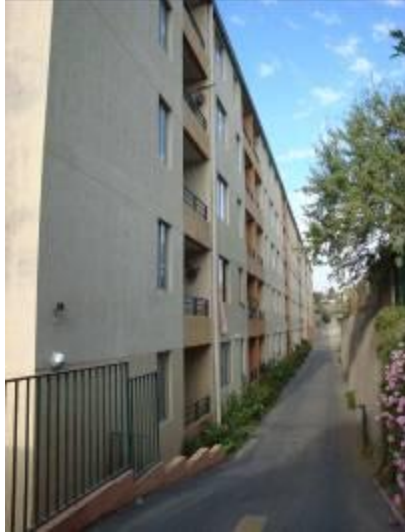
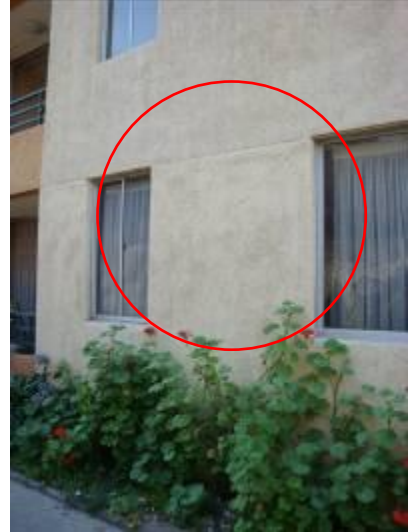
Levantamiento fotográfico de lesiones Bloque poniente:

Análisis de Daño	
<p>El edificio presenta dos estructuraciones en cada uno de los bloques señalados. El bloque poniente, presenta los siguientes daños:</p> <ul style="list-style-type: none"> • Fisuras aisladas diagonales en muros en ambas direcciones. • Fisuras aisladas en dinteles y marcos. • Grietas en pasillos y puentes de escala. <p>El bloque oriente, presenta los siguientes daños:</p> <ul style="list-style-type: none"> • Deformación de losas. • Deformación de fundaciones. • Alto nivel de grietas en elementos estructurales. • Deformación del bloque completo del edificio. • Falla en unión de machones con losa. 	
Evaluación según elementos estructurales (severo-medio-leve):	
Fundación - Asentamientos	Medio
Muros	Medio
Vigas	Medio
Pilares - Columnas	Severo
Losas	Medio
Escalera	Leve
Techumbre	Leve
Cornisa	No aplica
Balcones	No aplica
Otros	No aplica

Bloque poniente: **“Habitable después de reparaciones y refuerzo estructural”**

Se recomienda realizar un estudio estructural más detallado, de modo de cuantificar el daño existente y determinar las reparaciones y los refuerzos necesarios para garantizar su condición estructural futura.

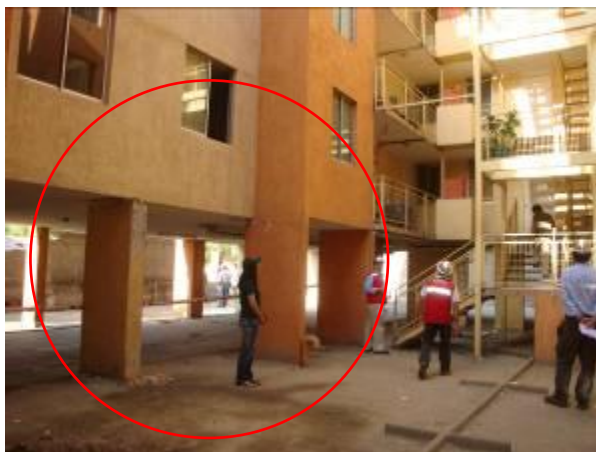
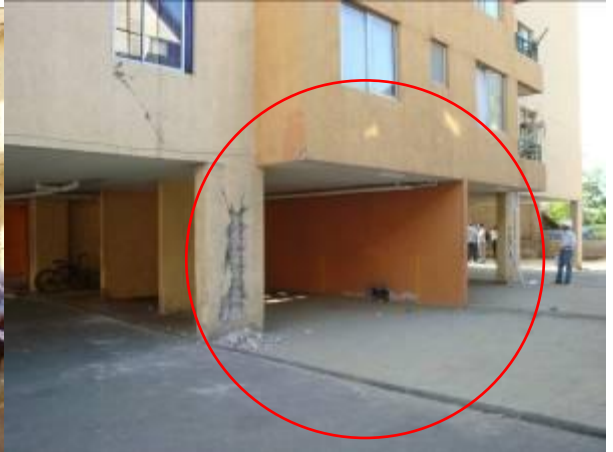
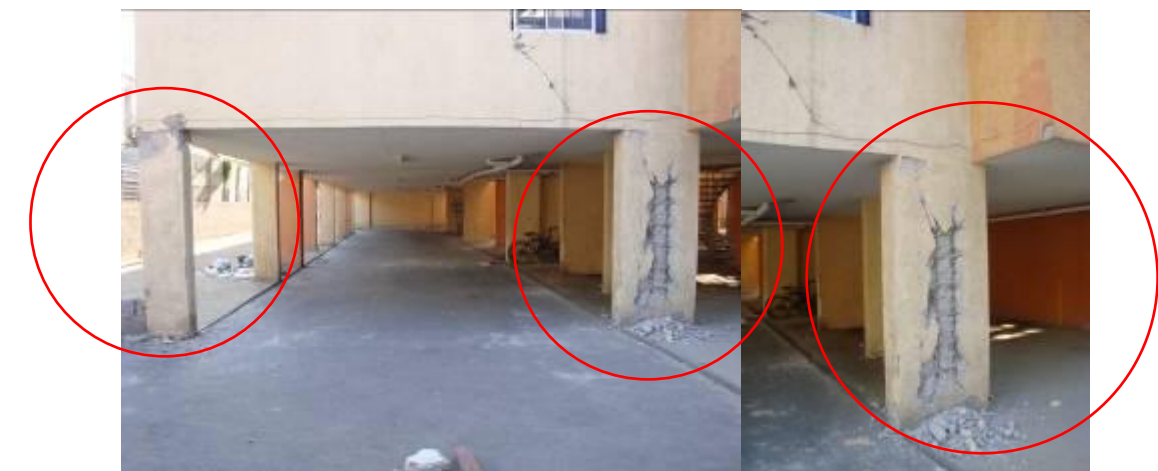
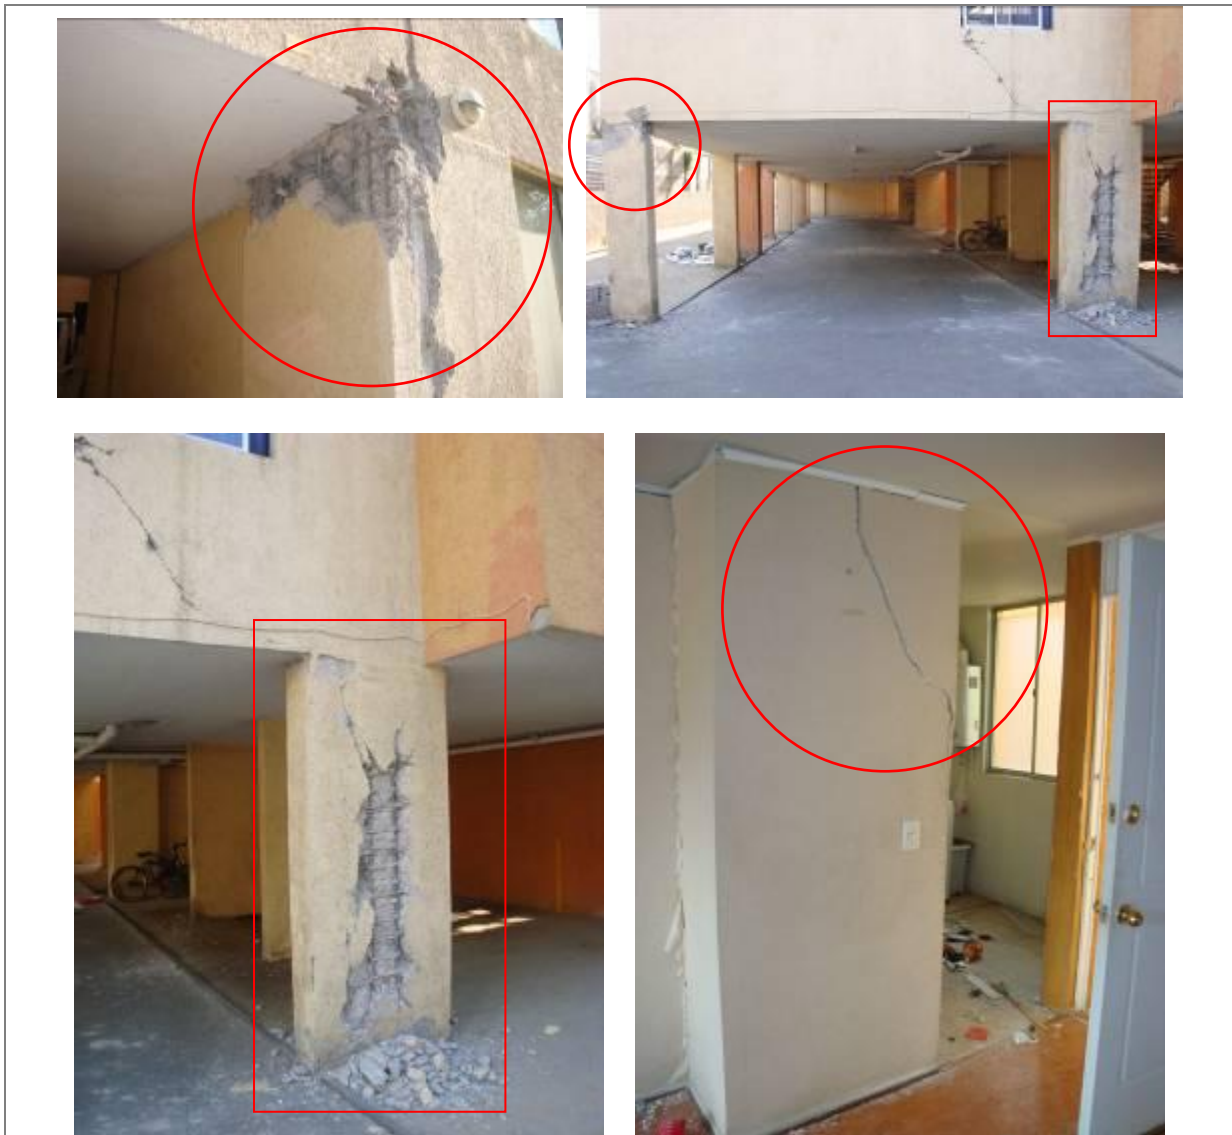
Levantamiento fotográfico de lesiones Bloque Oriente:

Bloque oriente: **“No habitable, no es posible rehabilitar el edificio”**
