INSPECCIÓN POST-SISMO COMUNA MAIPU

INFORME N° 595382-01

INSPECCIÓN POST-SISMO EDIFICIO GANDARILLAS 360, MAIPÚ

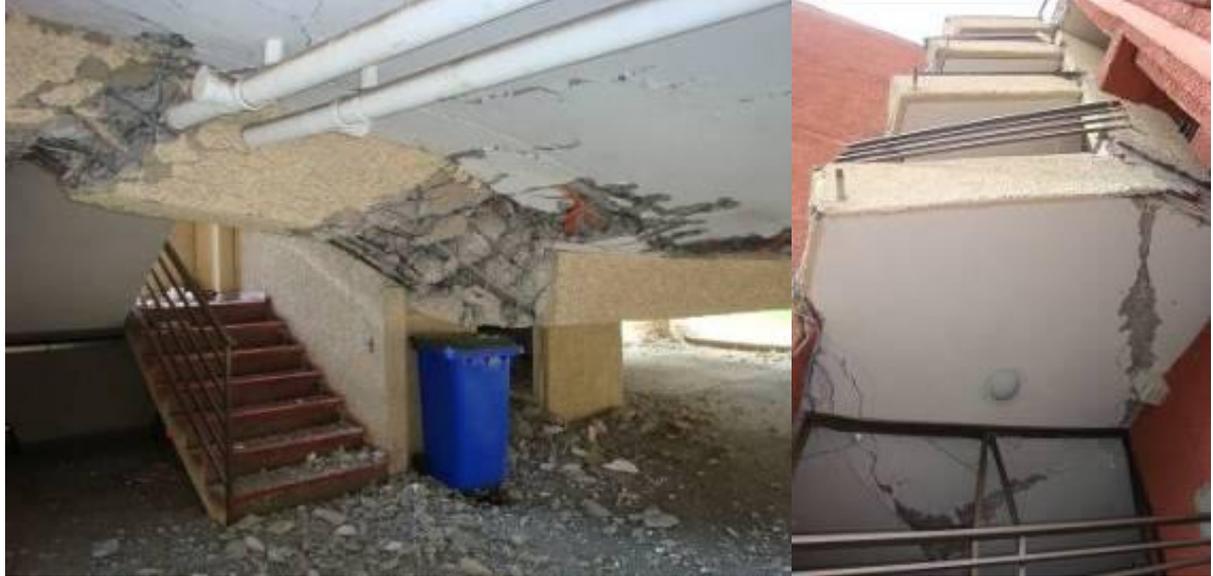
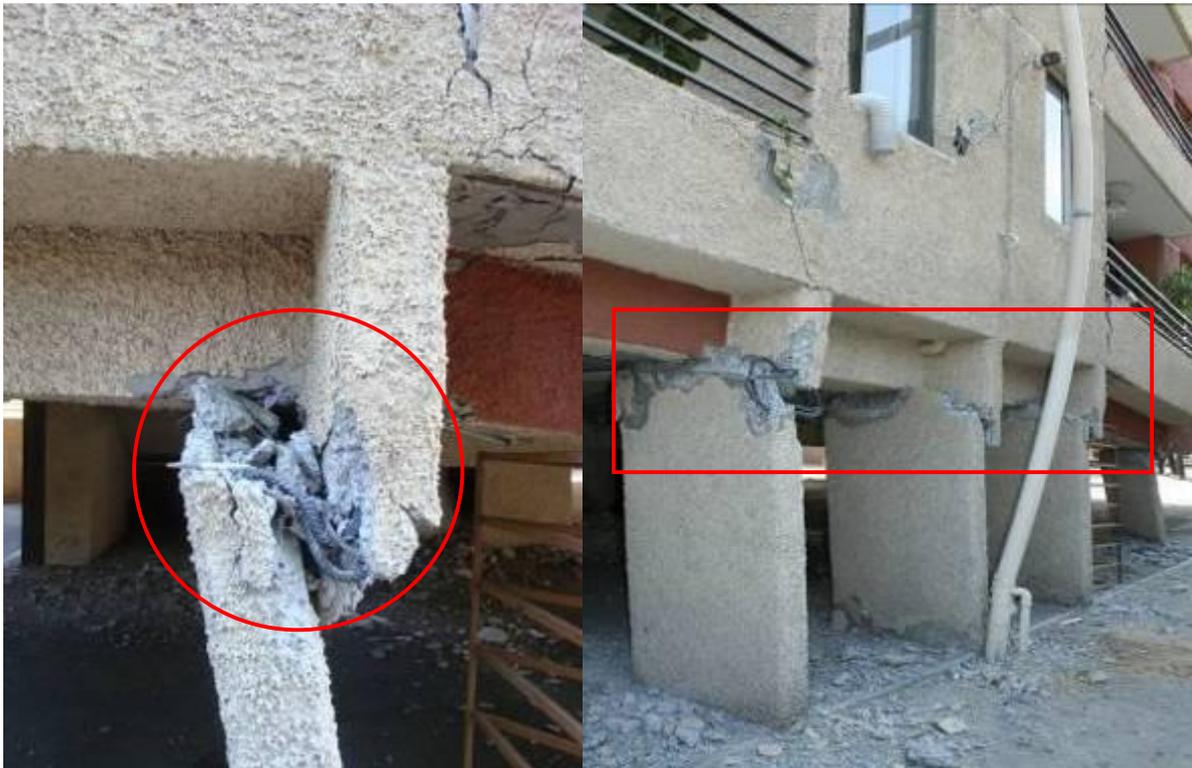
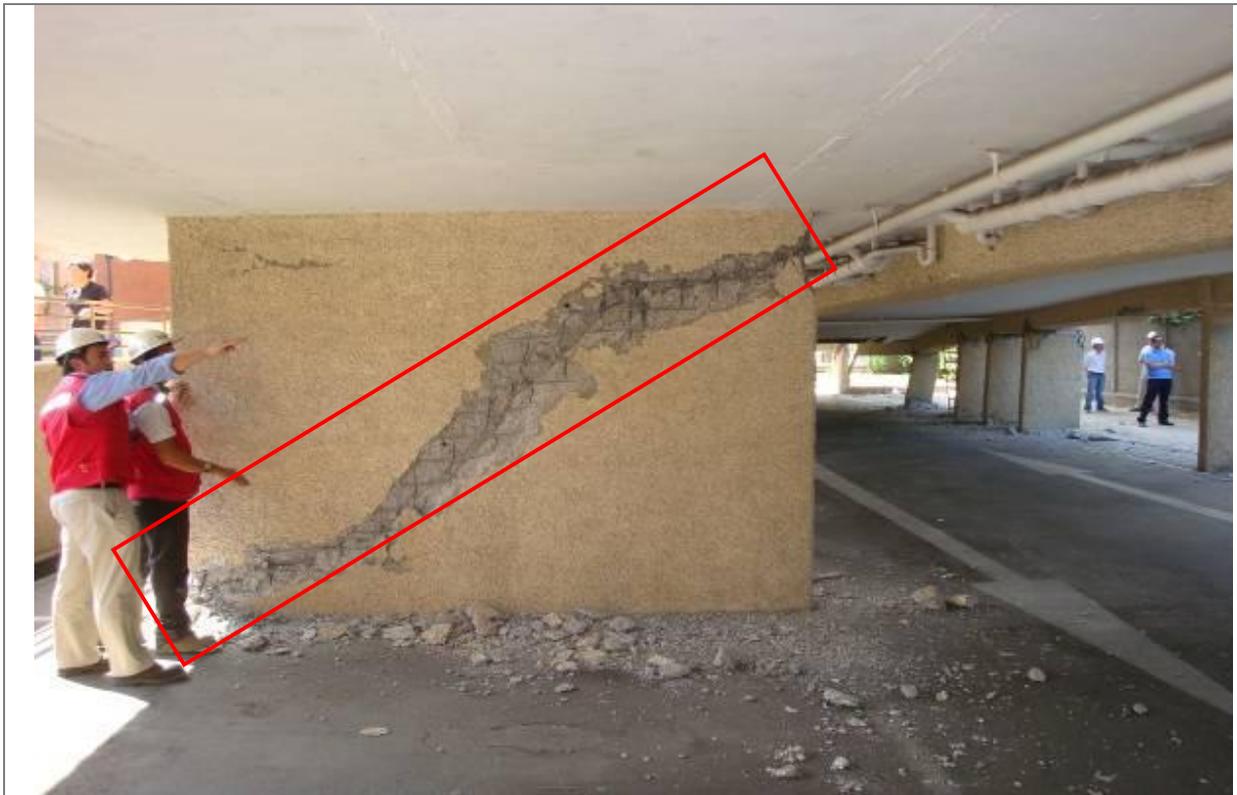
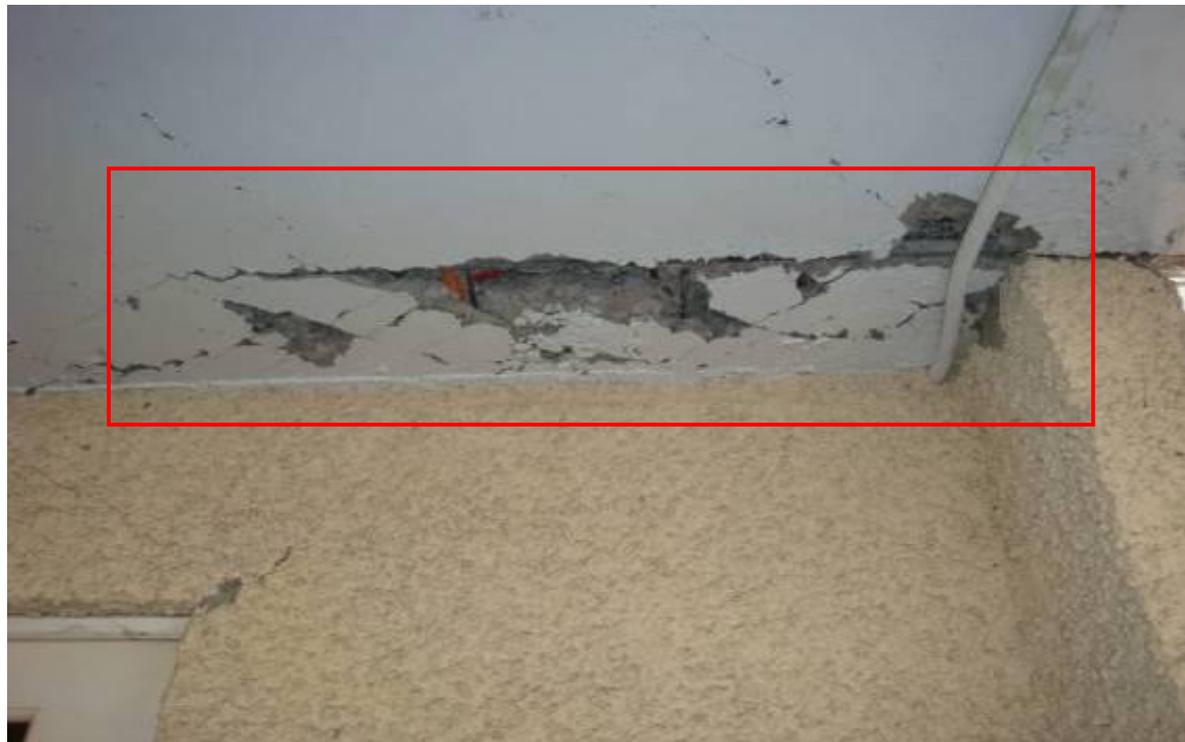
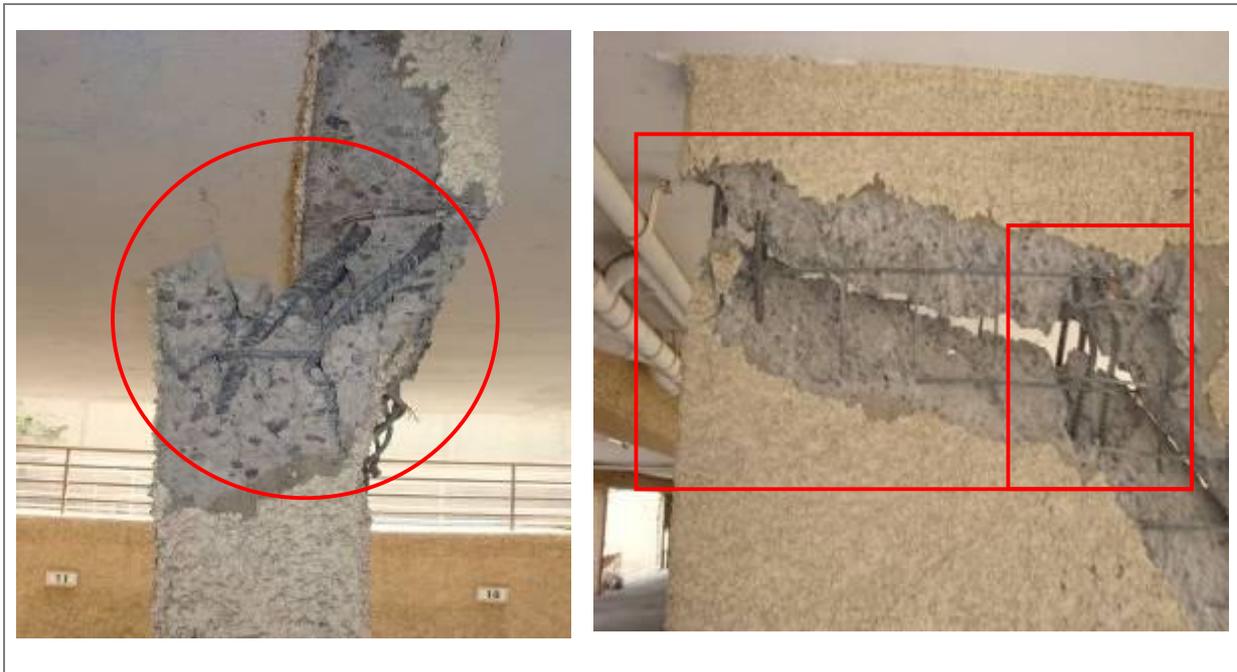
Levantamiento fotográfico de lesiones:

Análisis de Daños General	
<ul style="list-style-type: none"> Falla estructural por piso blando del nivel correspondiente al nivel de estacionamiento, bajo el primer piso del edificio. Colapso de machones en dicho nivel, lo que provocó el colapso del lado norte del edificio. El lado sur presenta grietas y deformaciones en distintos elementos. 	
Evaluación según elementos estructurales (severo – medio – leve):	
Fundación - Asentamientos	No presenta daños
Muros	Severo
Vigas	Severo
Pilares - Columnas	Severo
Losas	Severo
Escala	Medio
Techumbre	No inspeccionaron por peligro de derrumbe
Cornisa	No aplicable
Balcones	Severo
Otros	No

- Establecer un perímetro de seguridad alrededor del edificio ante un eventual colapso de la estructura.
- No permitir el ingreso de propietarios al edificio.
