**INFORMACIÓN PRELIMINAR
EPISODIO CRÍTICO ESTACIÓN PAIPOTE
23 DE MAYO 2021
FUNDICION HERNAN VIDELA LIRA**

1.- ANTECEDENTES FUNDICION HERNAN VIDELA LIRA

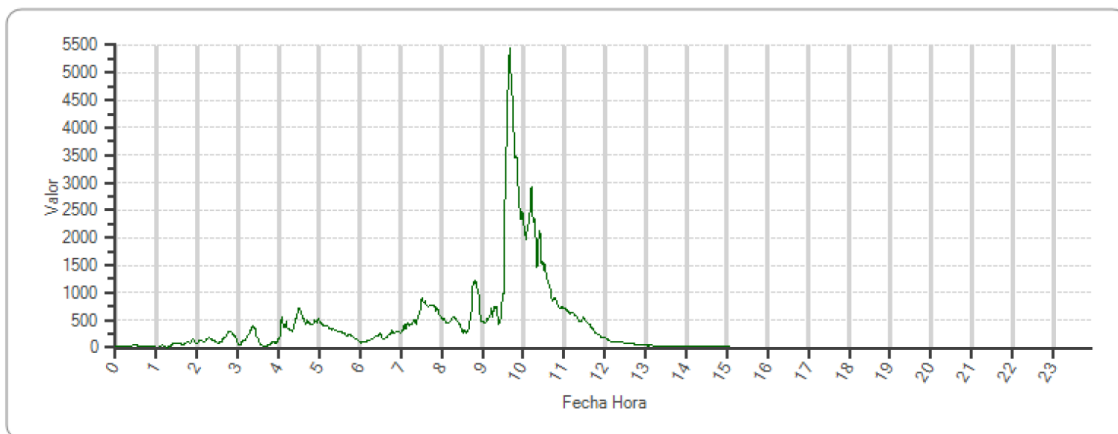
Gráfico 2.1.1 Concentración Minuto de SO₂ Estación Paipote 23/05 (UTC -4 Invierno)

En gráficos a continuación, se pueden visualizar las concentraciones de SO₂ en Estación de Paipote por un periodo de 24 hrs, tanto concentraciones minutales como promedios horarios, el cual es considerado entre las 00:01 horas del día 23 de mayo y las 15:00 horas del día 23 de mayo.

Estación:Paipote Periódico:23-05-2021 0:00 - 23-05-2021 23:59 Tipo de Reporte :AVG

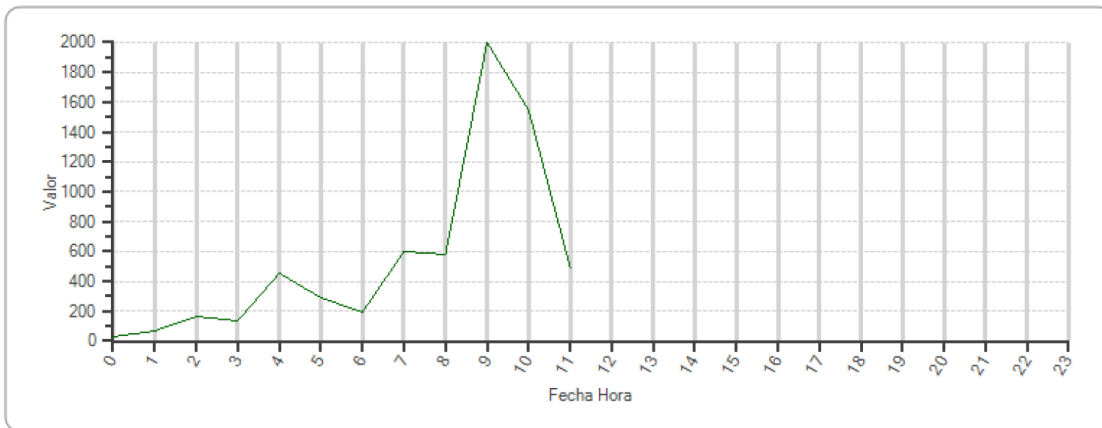
Gráfico 2.1.2 Concentración Horarias de SO₂ Estación Paipote 23/05 (UTC -4 Invierno)

Estación:Paipote Periódico:23-05-2021 0:00 - 23-05-2021 23:00 Tipo de Reporte :AVG
